STUDIO DI FATTIBILITÀ TECNICO ECONOMICA

STADIO DI MILANO

VALORIZZAZIONE  
AMBITO SAN SIRO

VOL. 2 STATO DI FATTO STADIO MEAZZA

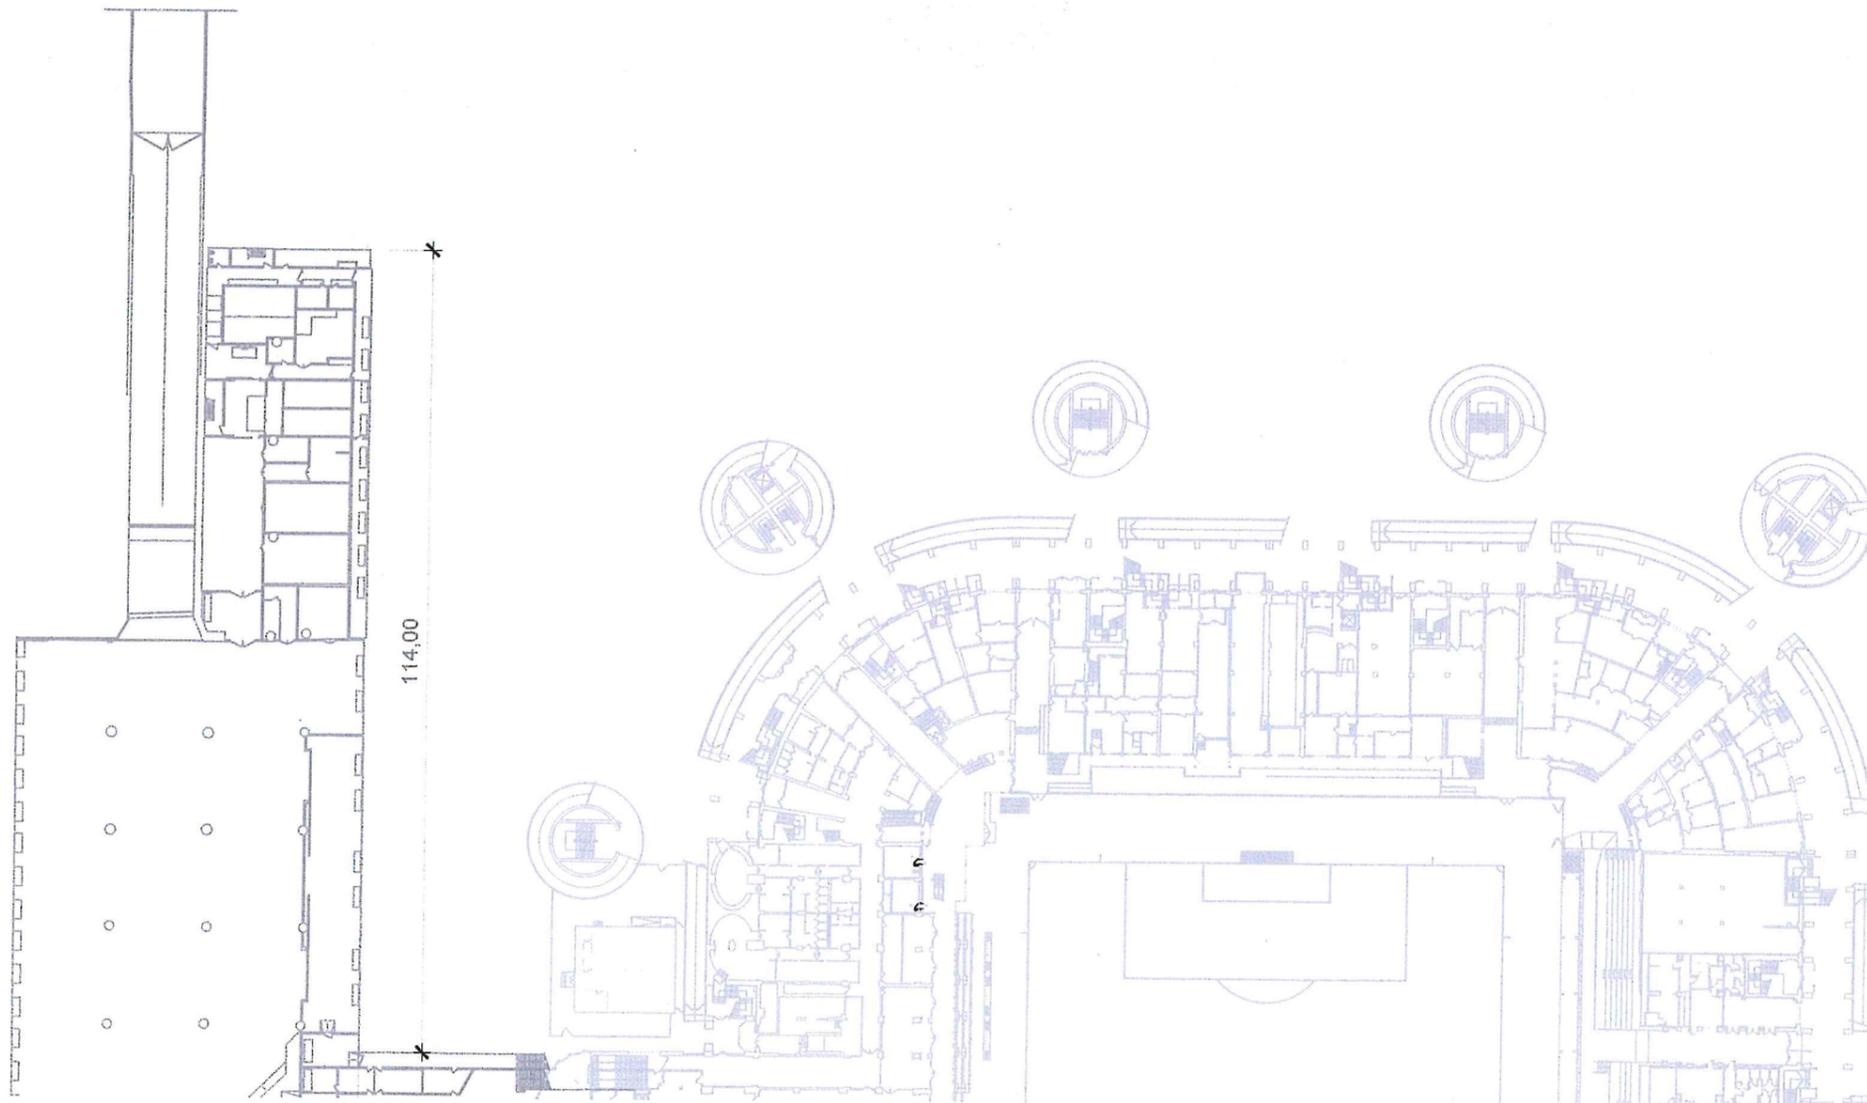
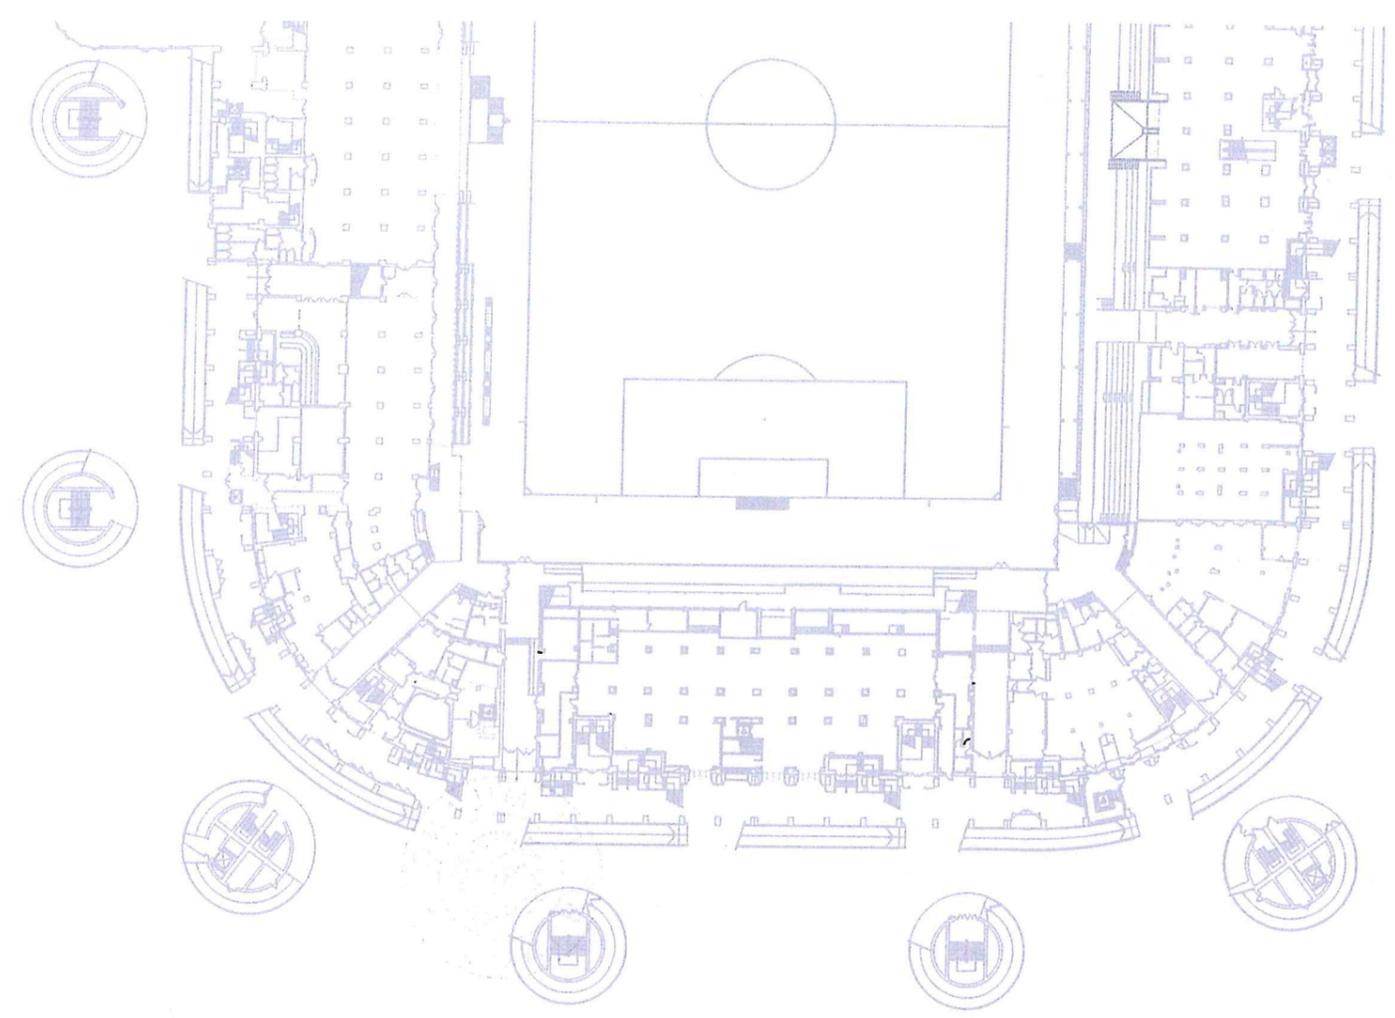
2.2.1 PLANIMETRIA L-1

QUOTA - 7.20  
SCALA 1:1000

LIVELLO L-1 QUOTA - 7.20

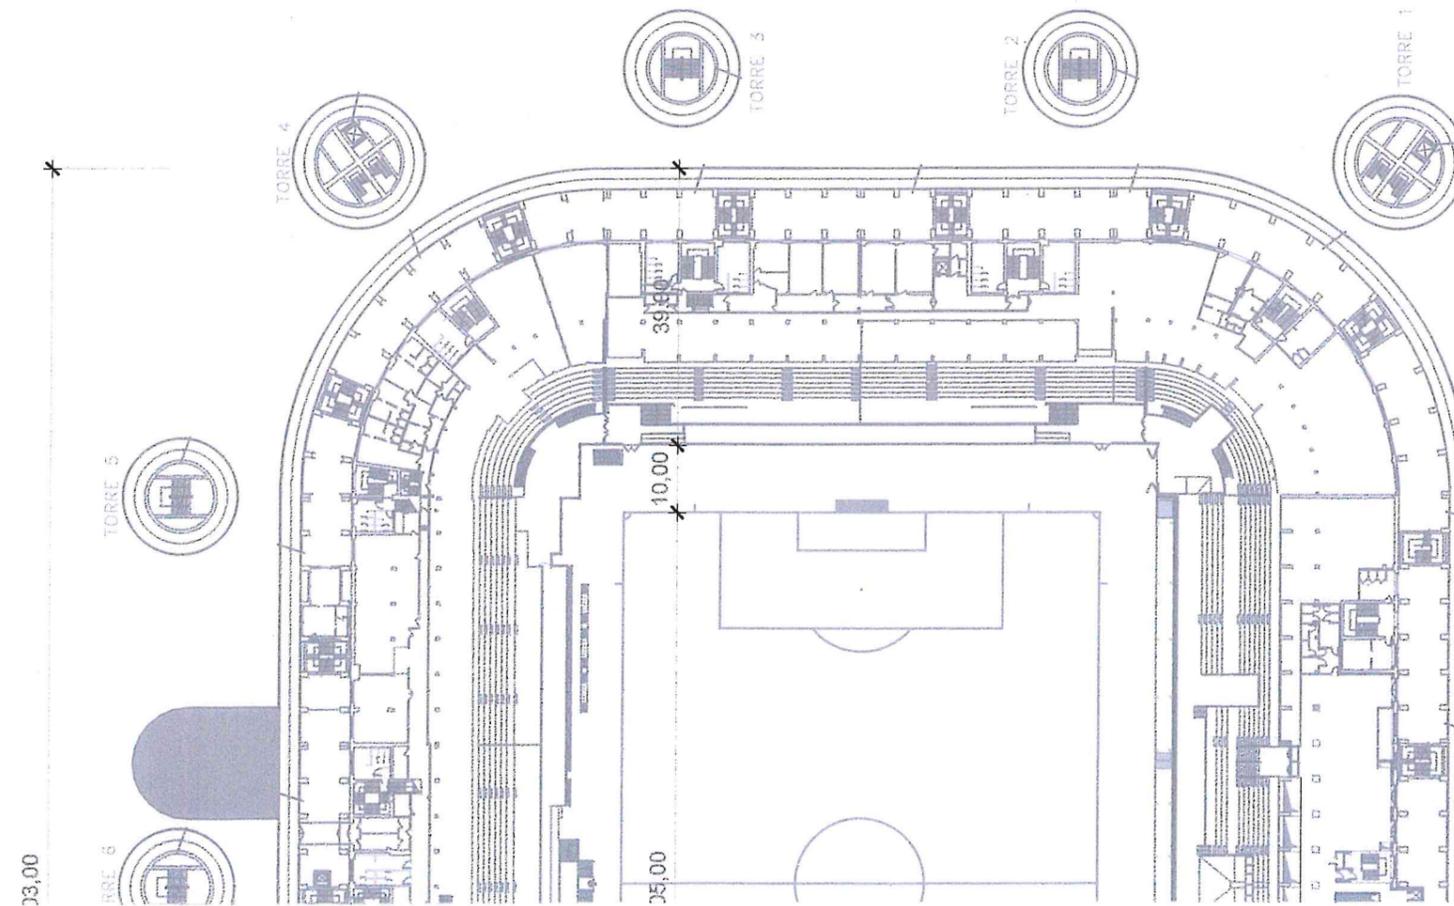
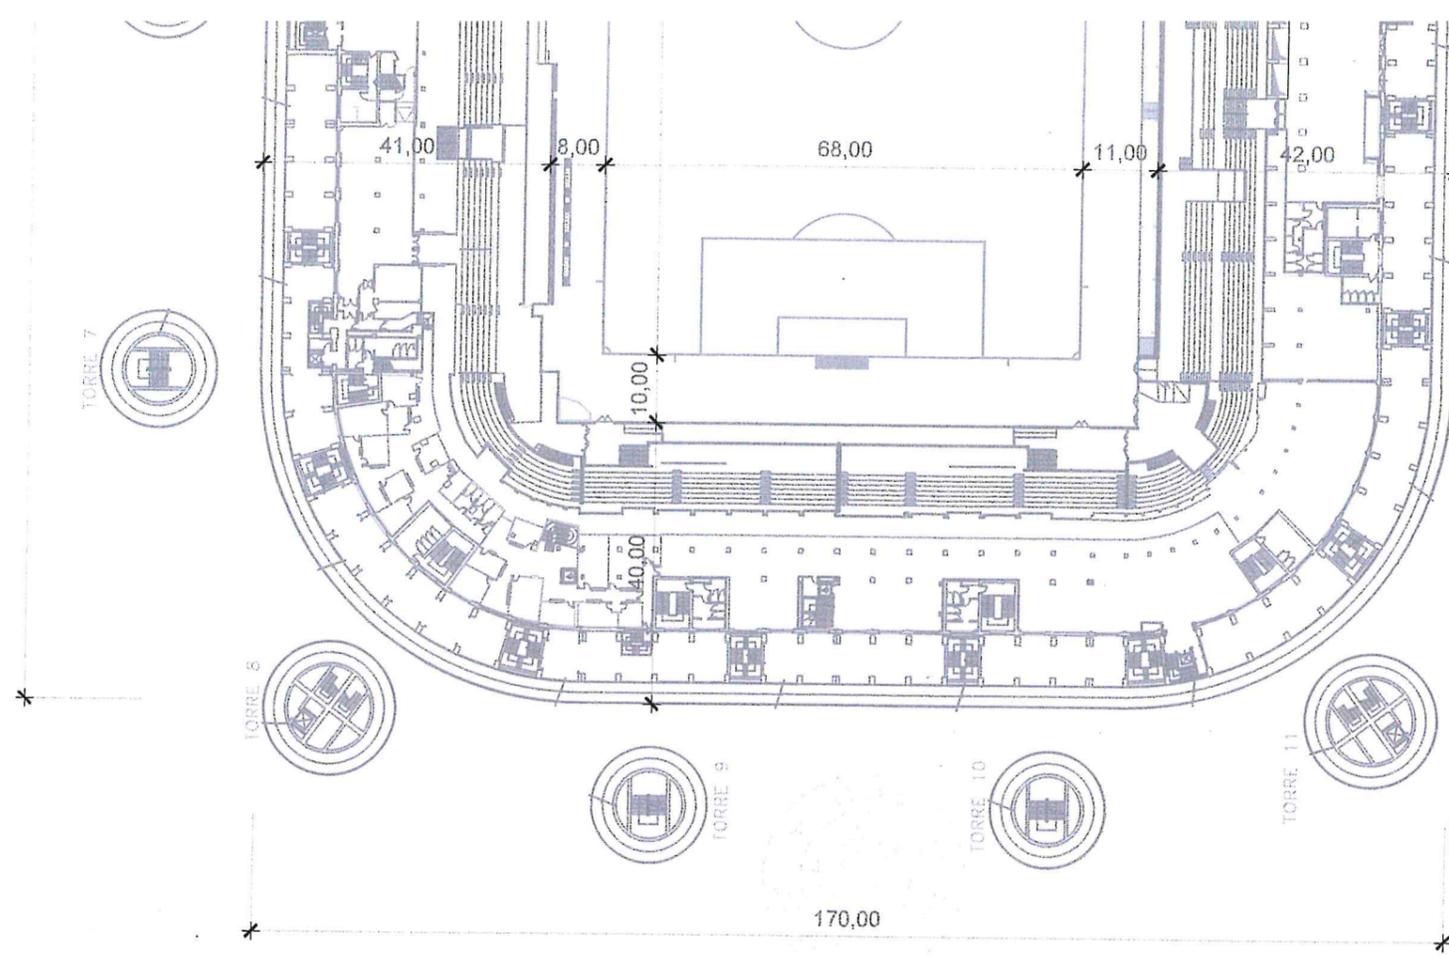
2.2.3 PLANIMETRIA LI

QUOTA + 3.80 / +5.40  
SCALA 1:1000

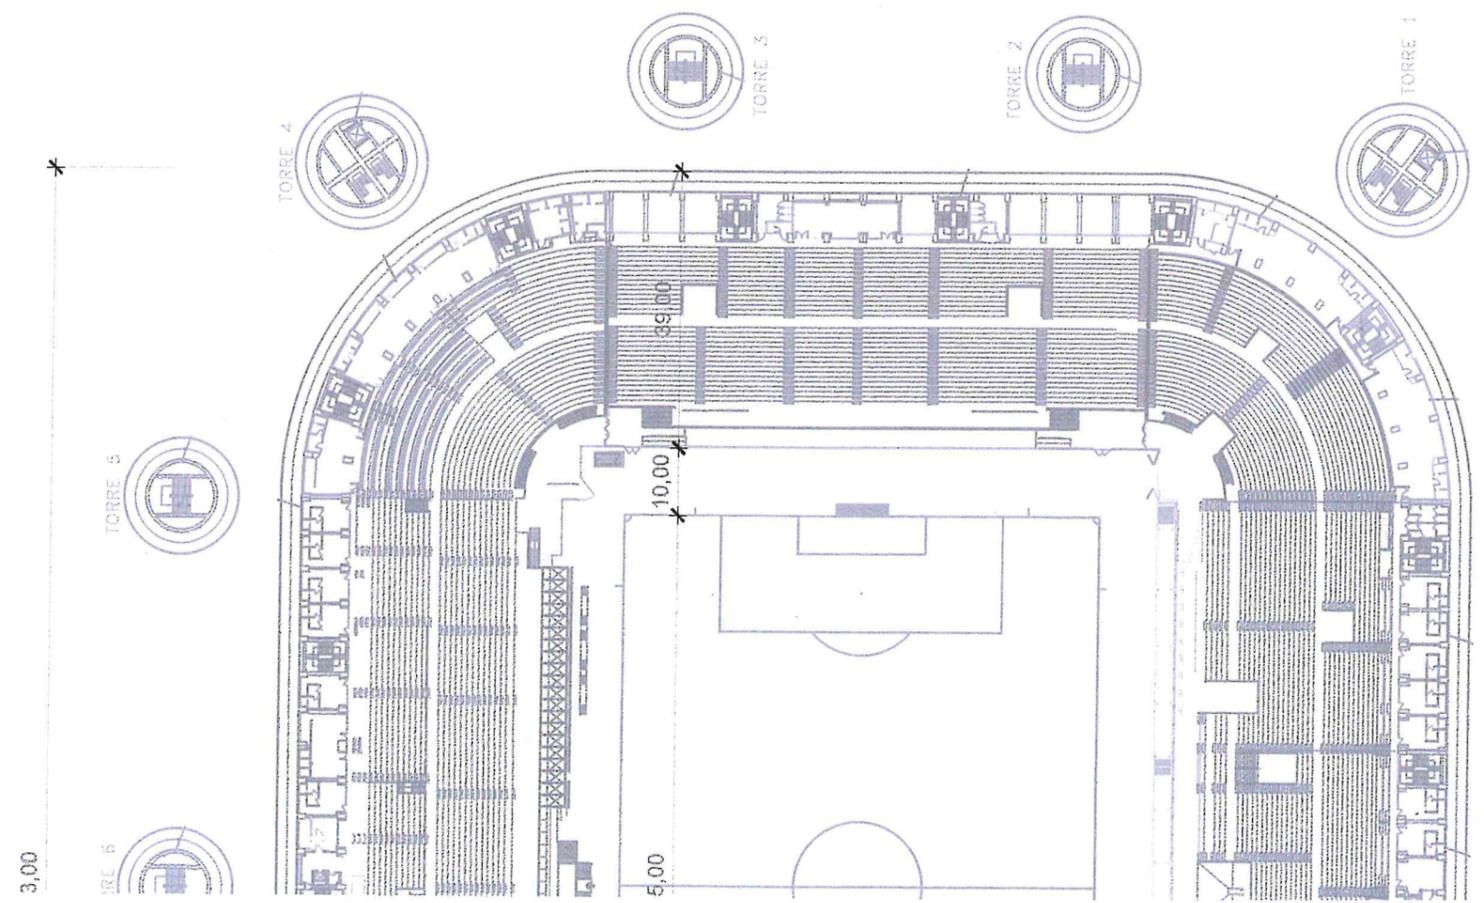
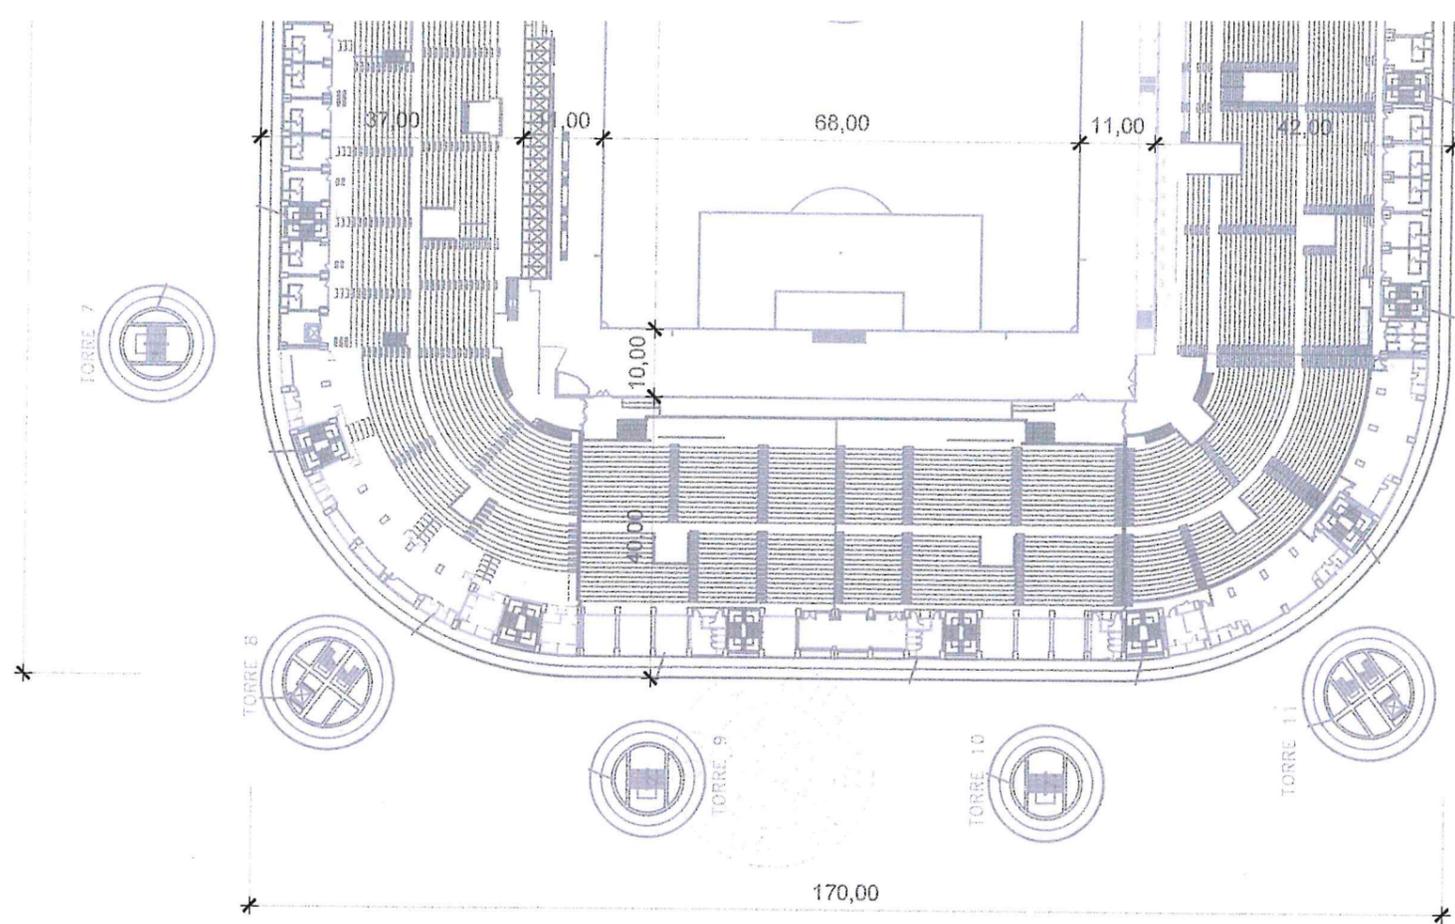
2.2.4 PLANIMETRIA L2

QUOTA + 13.70  
SCALA 1:1000

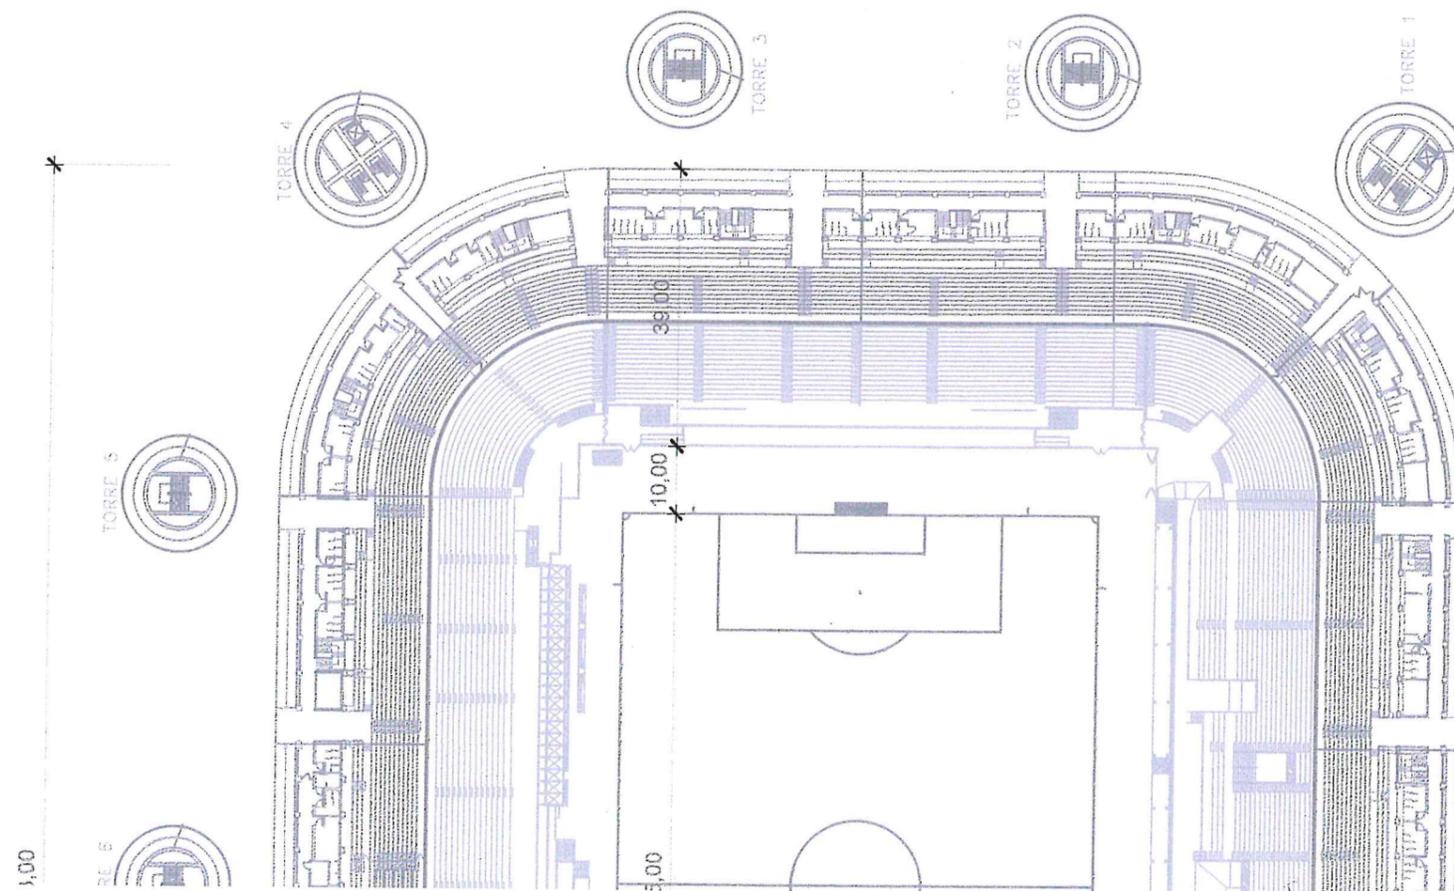
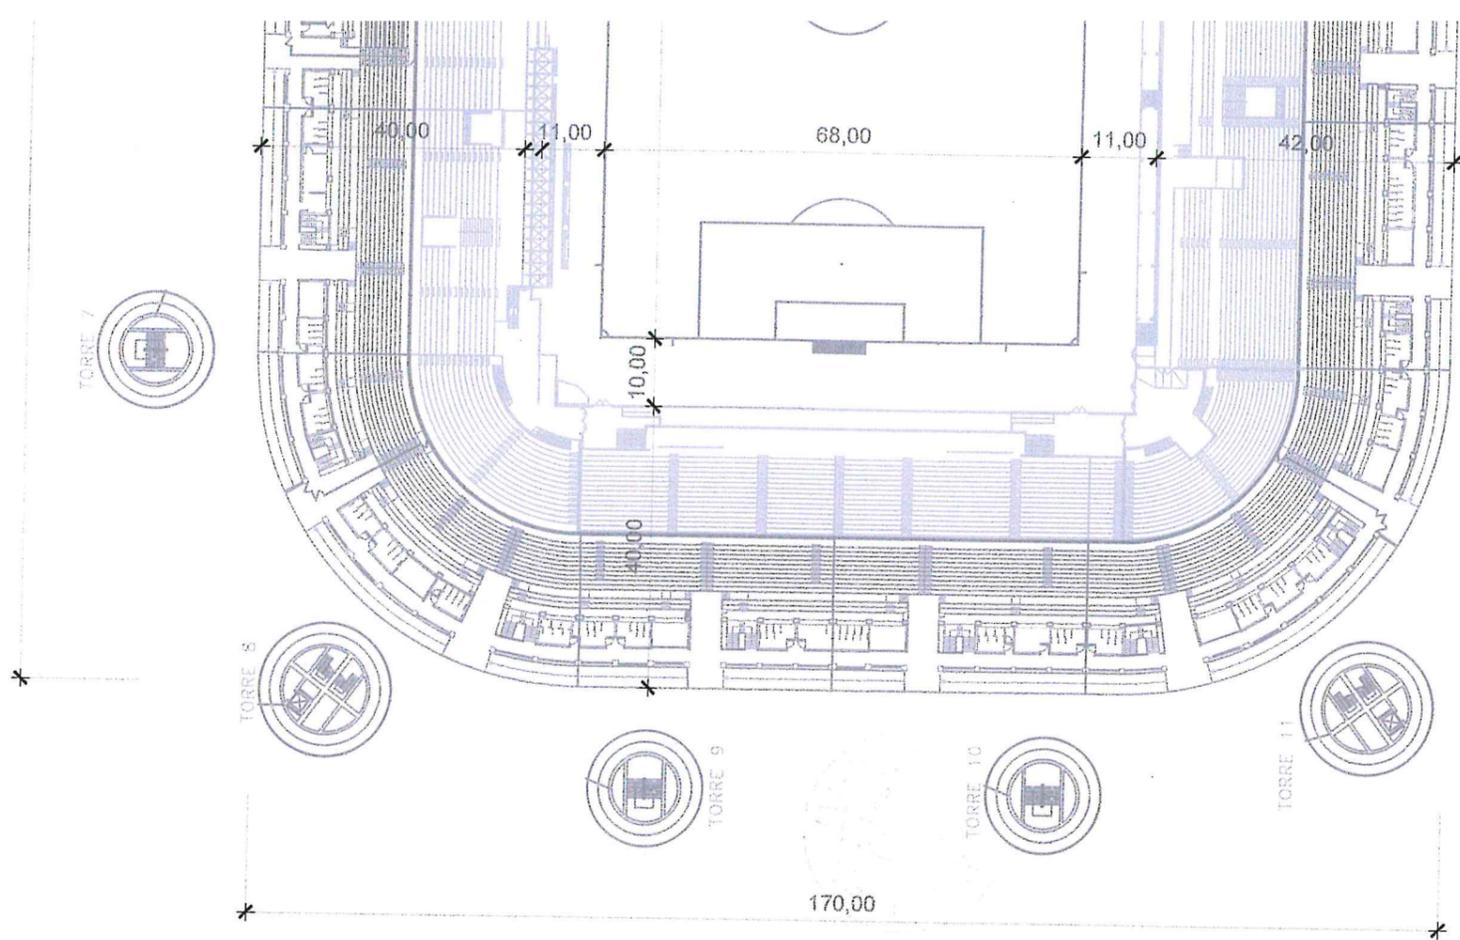
2.2.5 PLANIMETRIA L3

QUOTA + 19.90

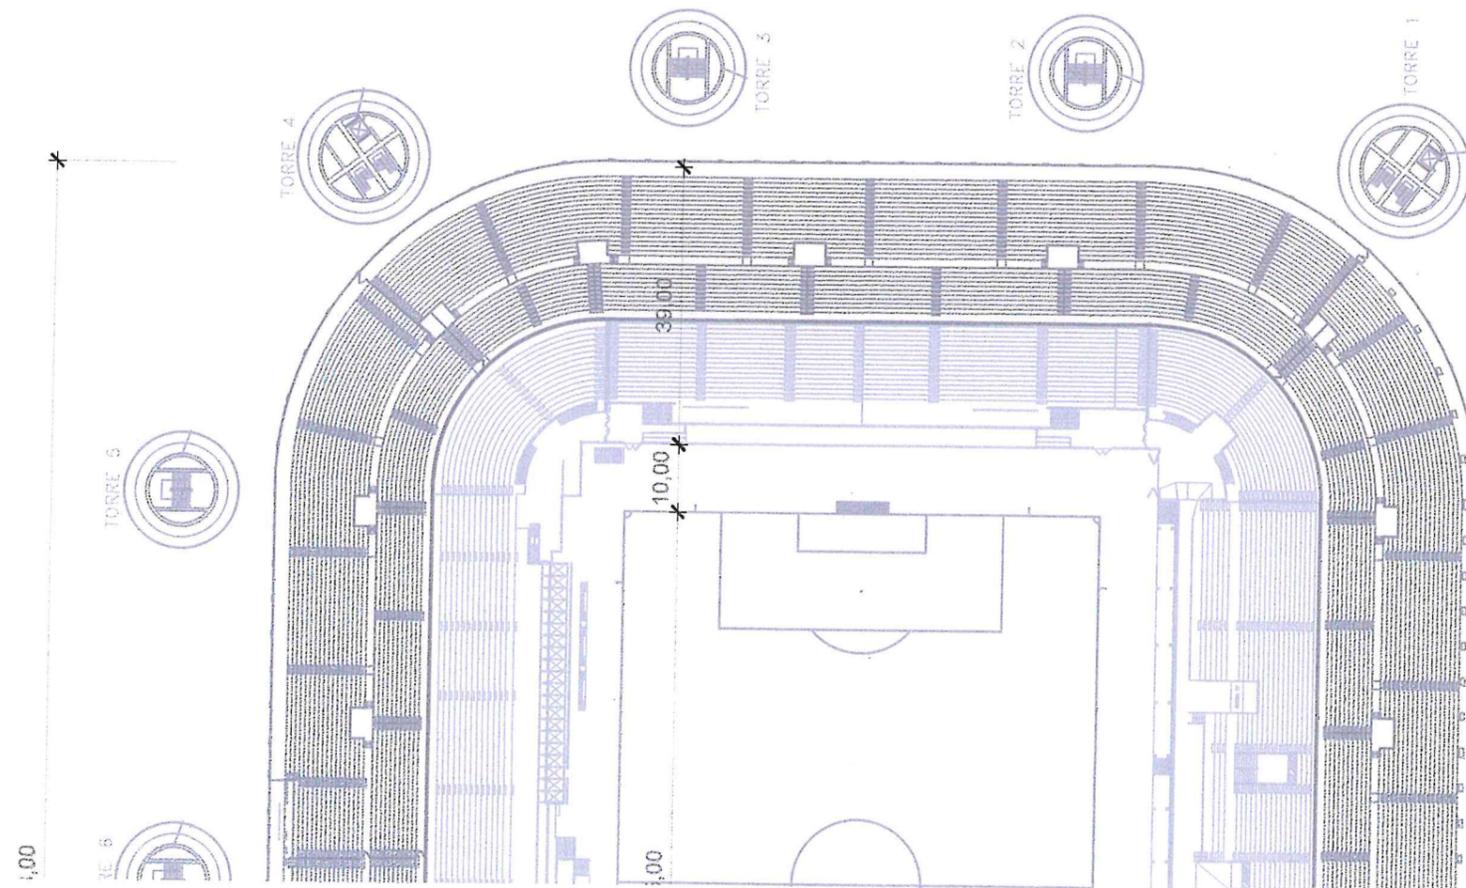
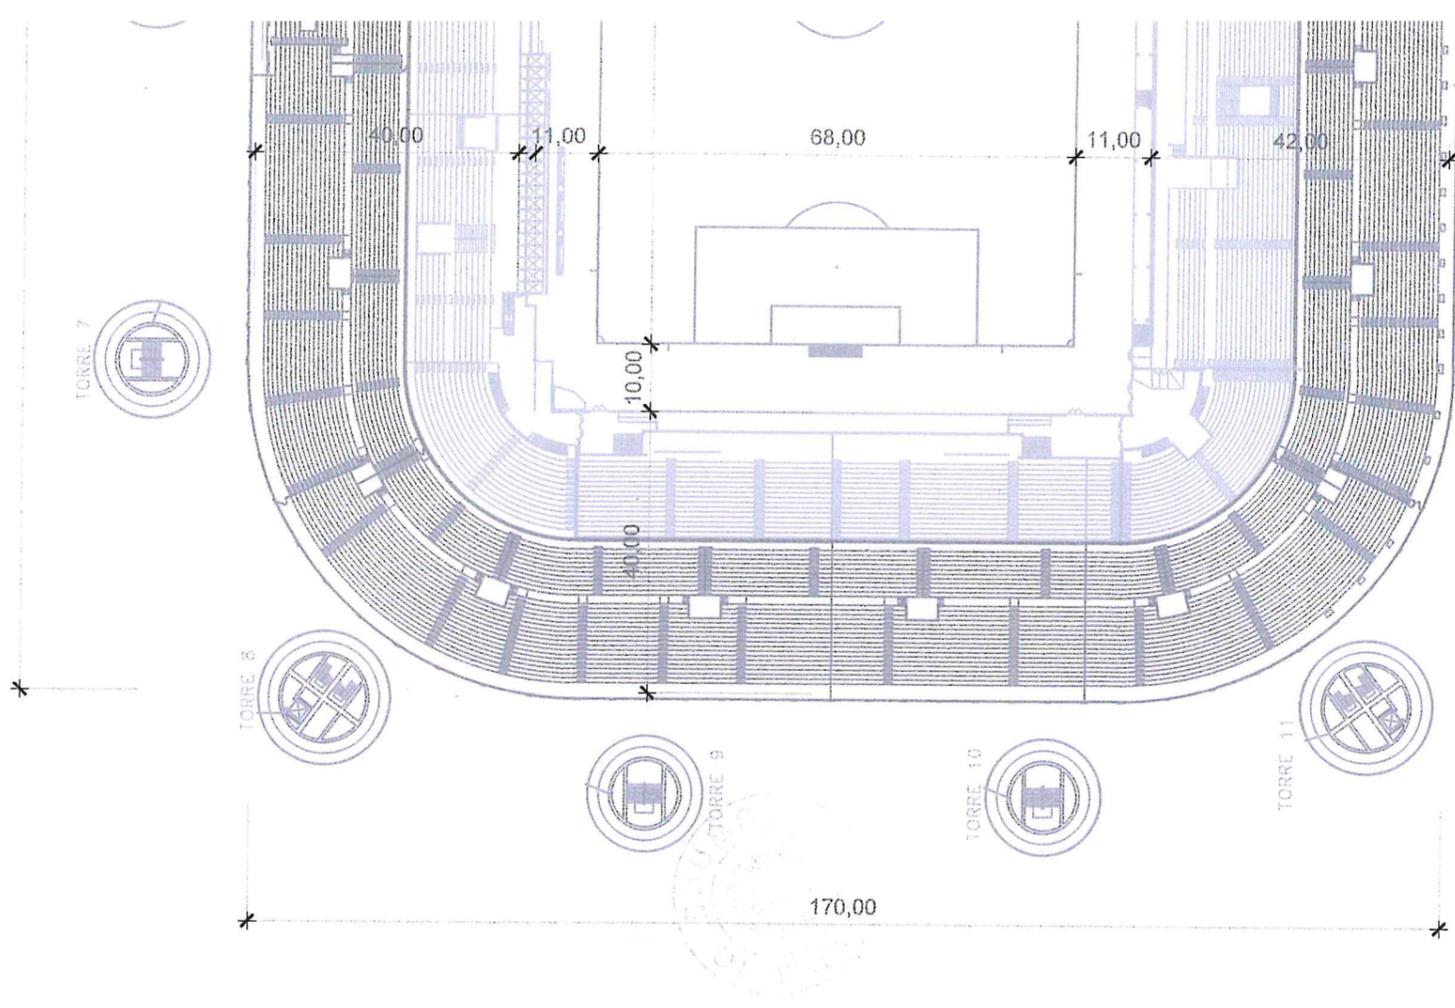
2.2.6 PLANIMETRIA L4

QUOTA +30.50  
SCALA 1:1000

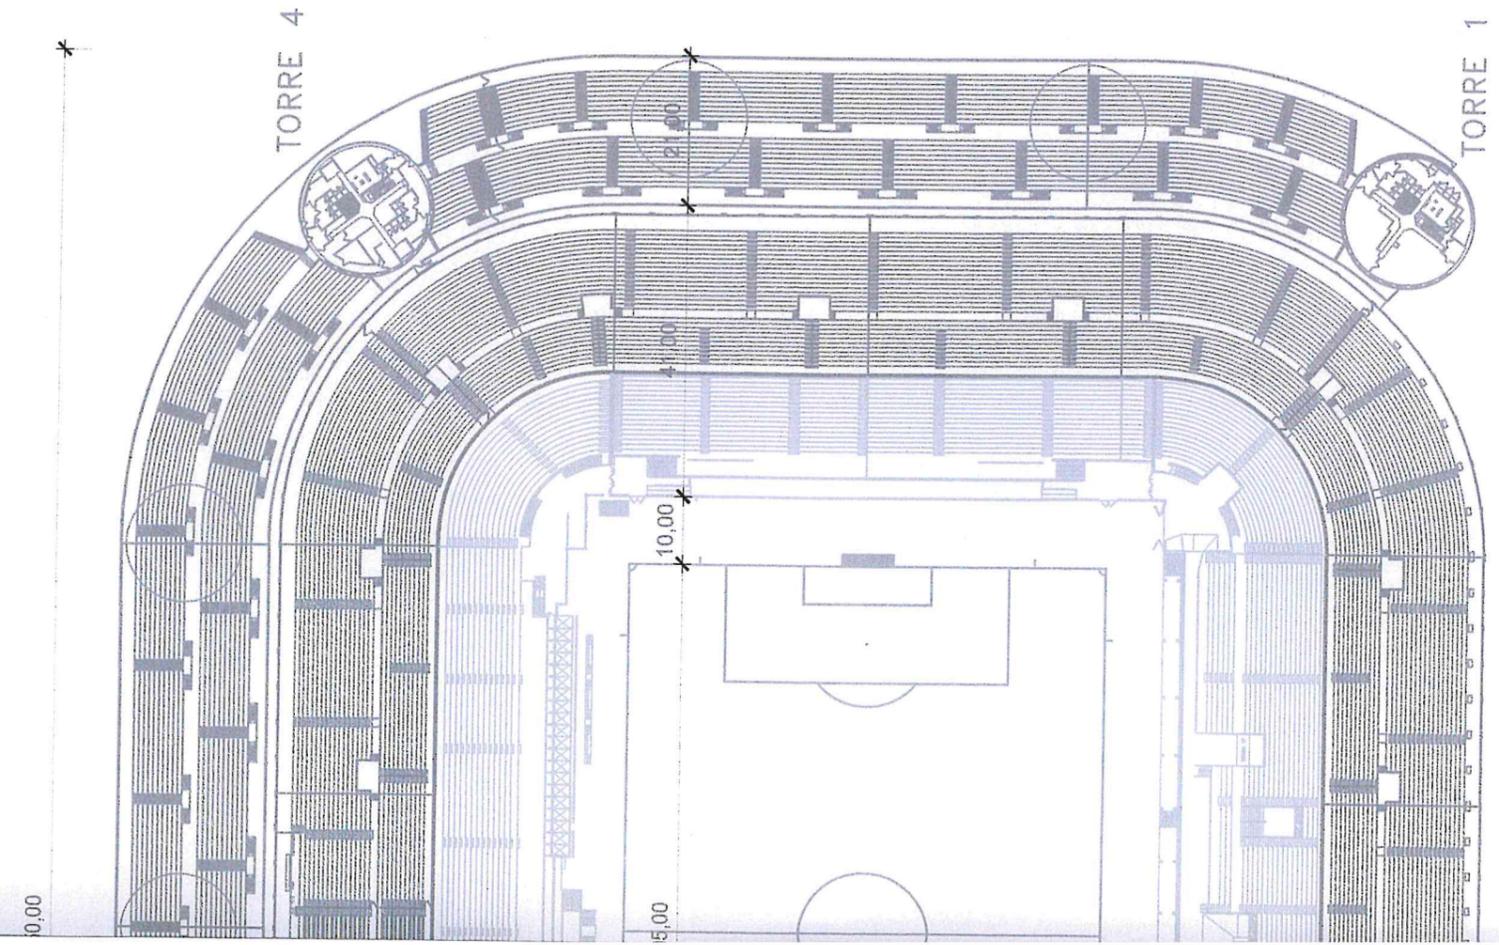
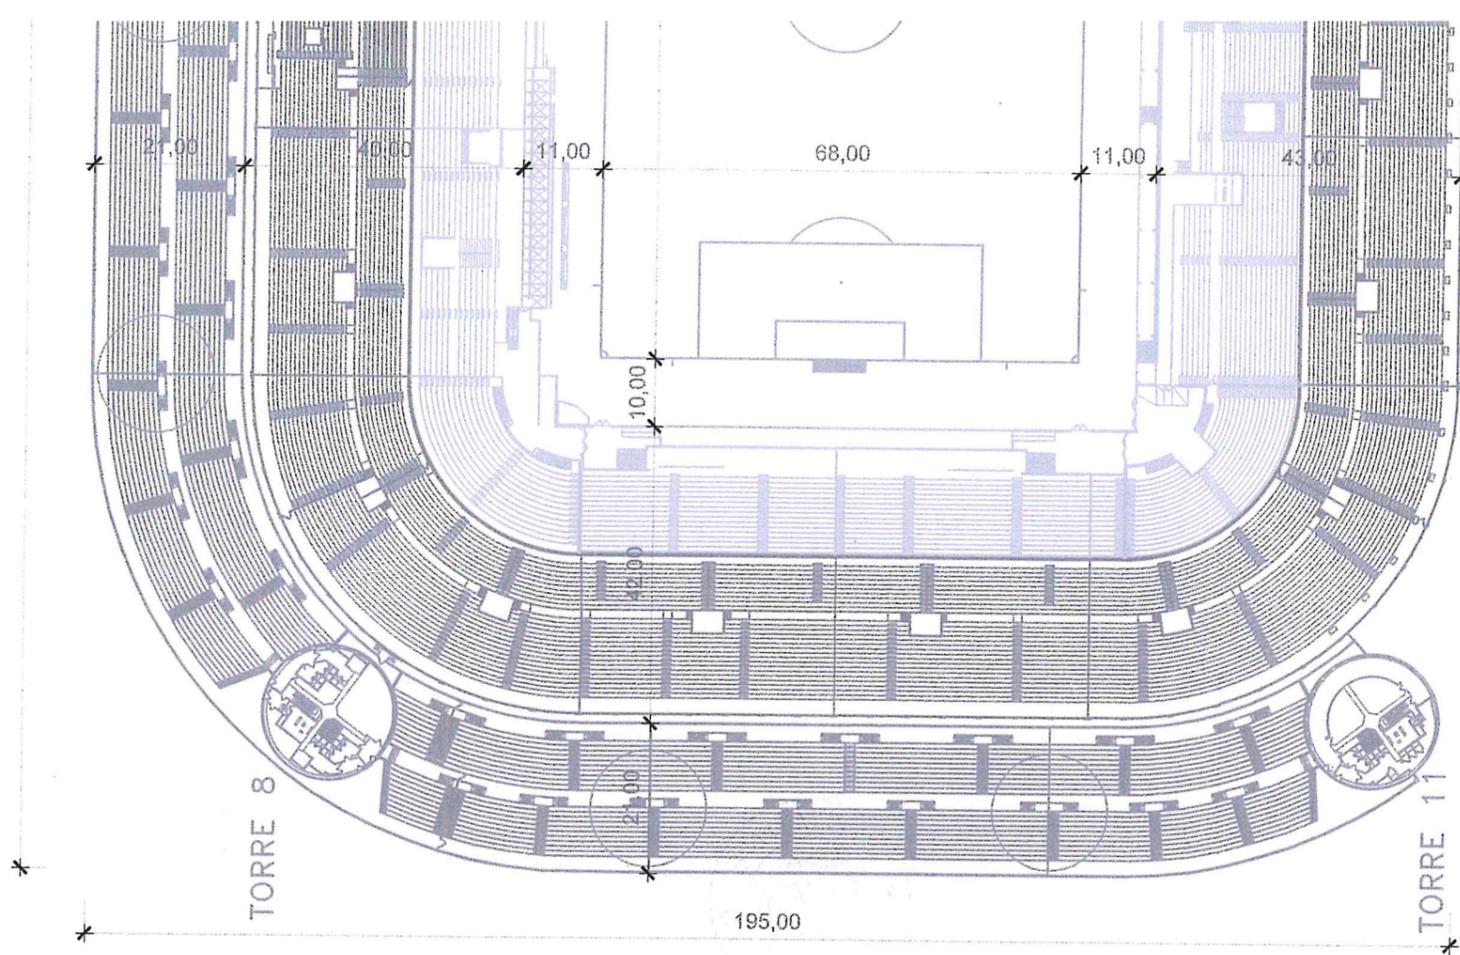
2.2.7 PLANIMETRIA L5

QUOTA +46.90

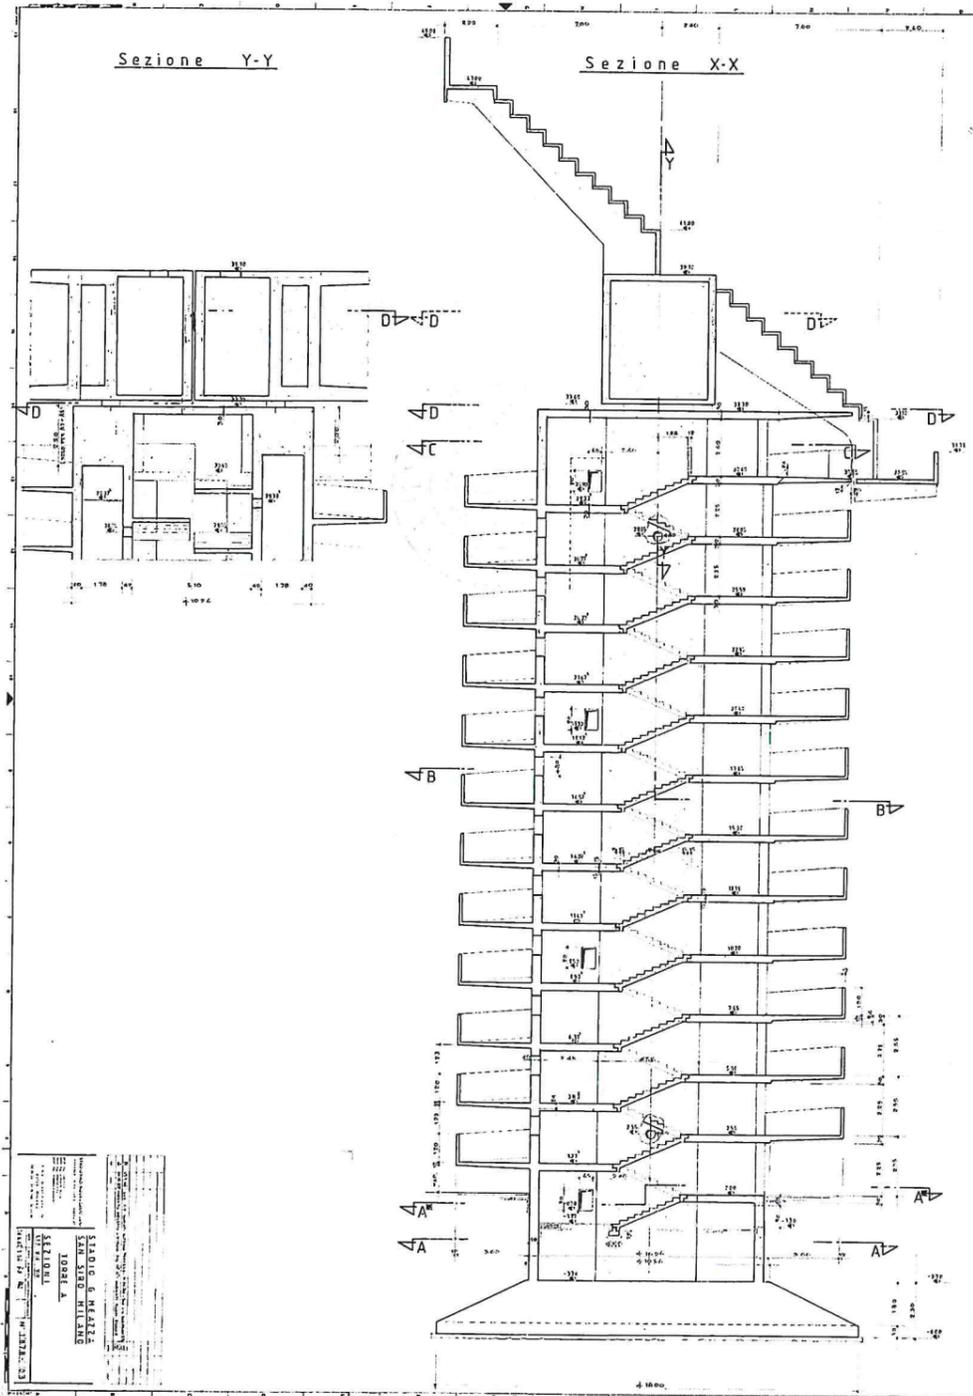
Fig. 08: Sezione torre A

Il terzo anello, si sviluppa al perimetro di tre dei quattro lati dello stadio preesistente con l'esclusione del lato verso via Piccolomini a ridosso del Trotter. La struttura portante è costituita da travi a cassone in cemento armato precompresso di 4,80 X 5,50 metri di sezione, con spessori di pareti variabili da 40 a 90 centimetri e luci variabili da 45,90 a 56,70 metri. Le travi, data la grande mole, sono state prefabbricate nel piazzale antistante e sollevate dopo aver eseguito una parte delle operazioni di pre-tensione dei cavi.

Il peso dei pezzi sollevati varia da 1350 a 1600 tonnellate. Le travi appoggiano sulle torri per il tramite di apparecchi d'appoggio che consentono le dilatazioni termiche e viscosi. Sono inoltre presenti speciali tiranti pre-tesi ormeggiati alla sommità della torre sottostante per contrastare possibili sbilanciamenti delle travi in relazione alla curvatura delle stesse o a dissimmetrie del carico accidentale. All'interno delle travi, ad interasse di 5 metri, setti trasversali consentono inoltre il collegamento delle mensole portagradinate pure esse precomprese. Il "tavolato" è costituito da gradoni e corselli in cemento armato normale, prefabbricati entrambi.

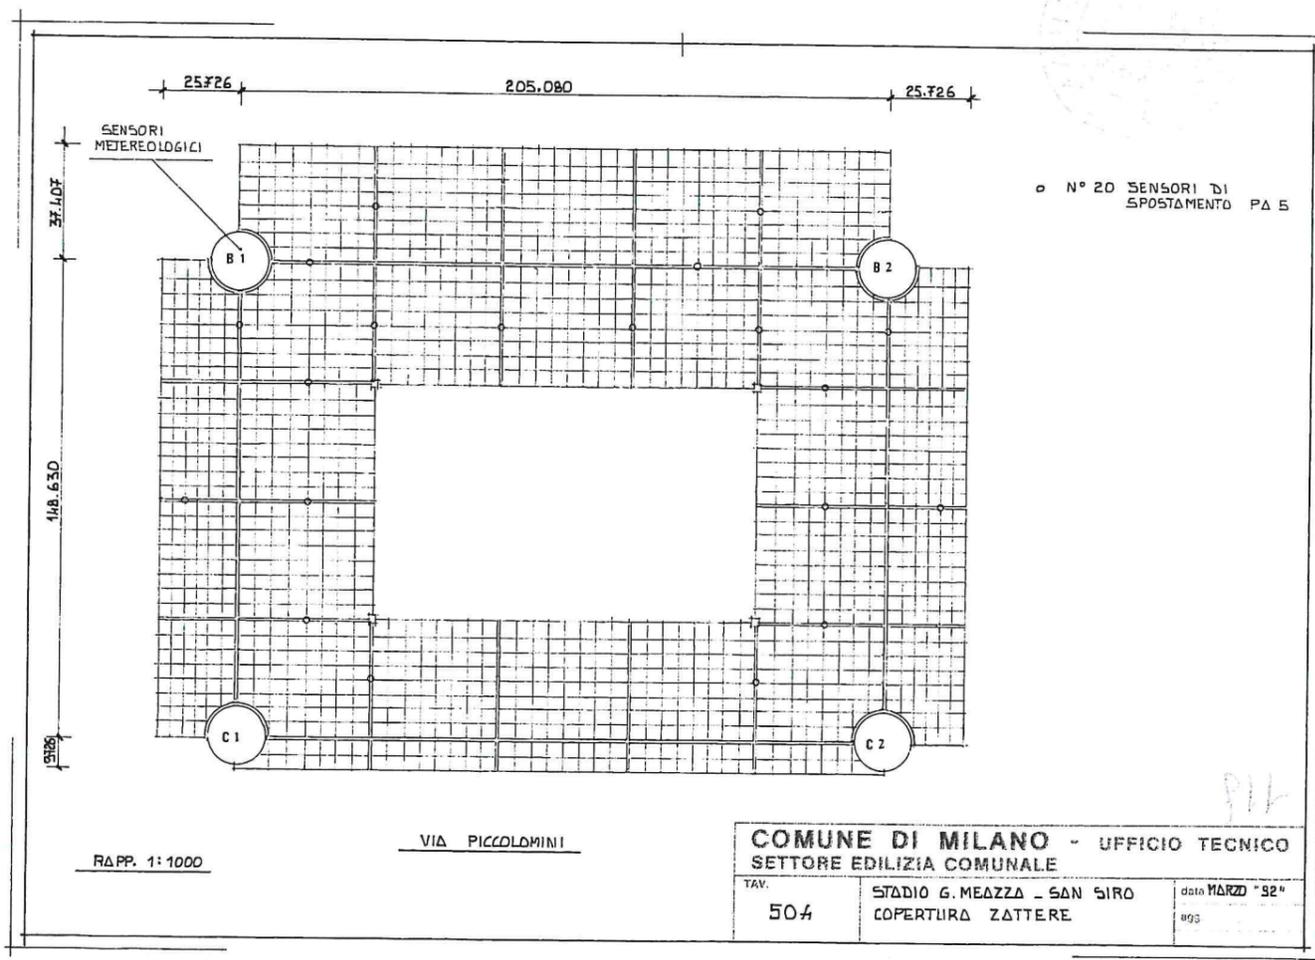
Fig. 11: La copertura

Dal mese di settembre '88 è iniziato il contestuale montaggio della copertura metallica procedendo prima con le travi principali montate sugli apparecchi d'appoggio installati sulla sommità delle 4 travi principali e successivamente con le orditure secondarie e le zattere

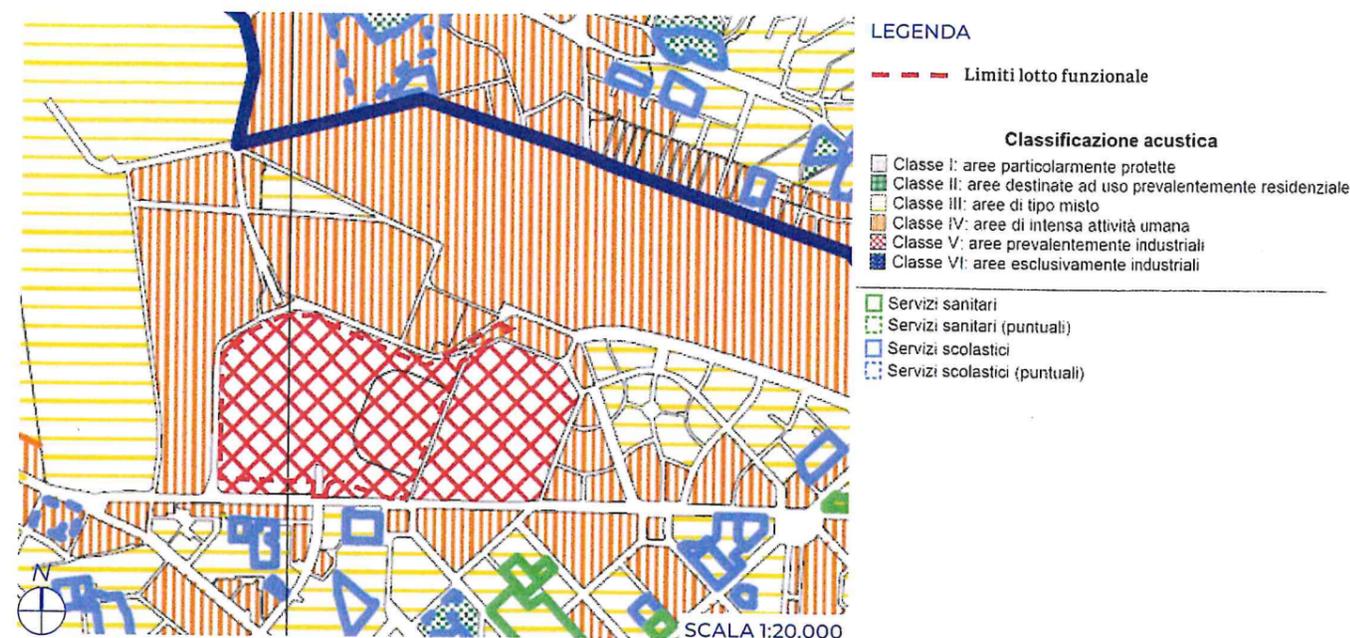
**TAV. ALL.6**

Fig. 04: Estratto dalla Tavola "All.6 30.000" della "Classificazione Acustica"

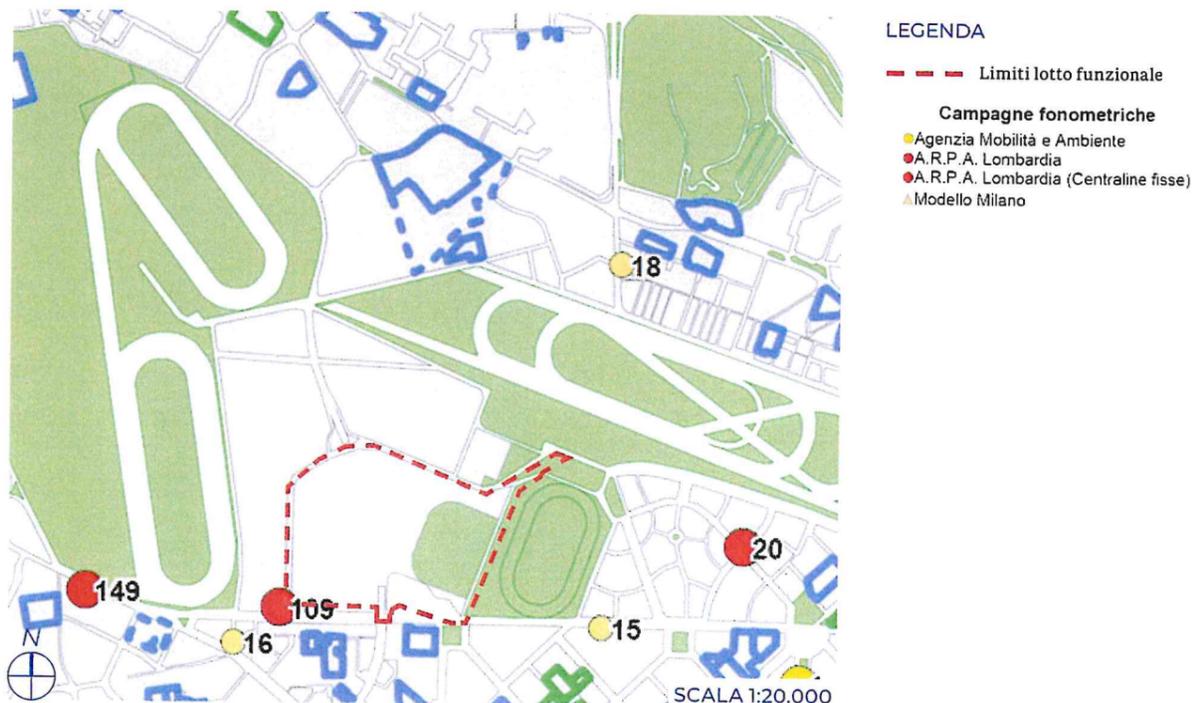
**TAV. LOCALIZZAZIONE DELLE MISURE FONOMETRICHE**

Valori di  $L_{eqA}$  rilevati nel corso di una campagna di rilievi fonometrici volta alla taratura del modello di calcolo "Modello Milano". Tutte le misure hanno avuto la durata di 15 minuti

Fig. 05: Estratto dalla tavola "Localizzazione delle misure fonometriche"

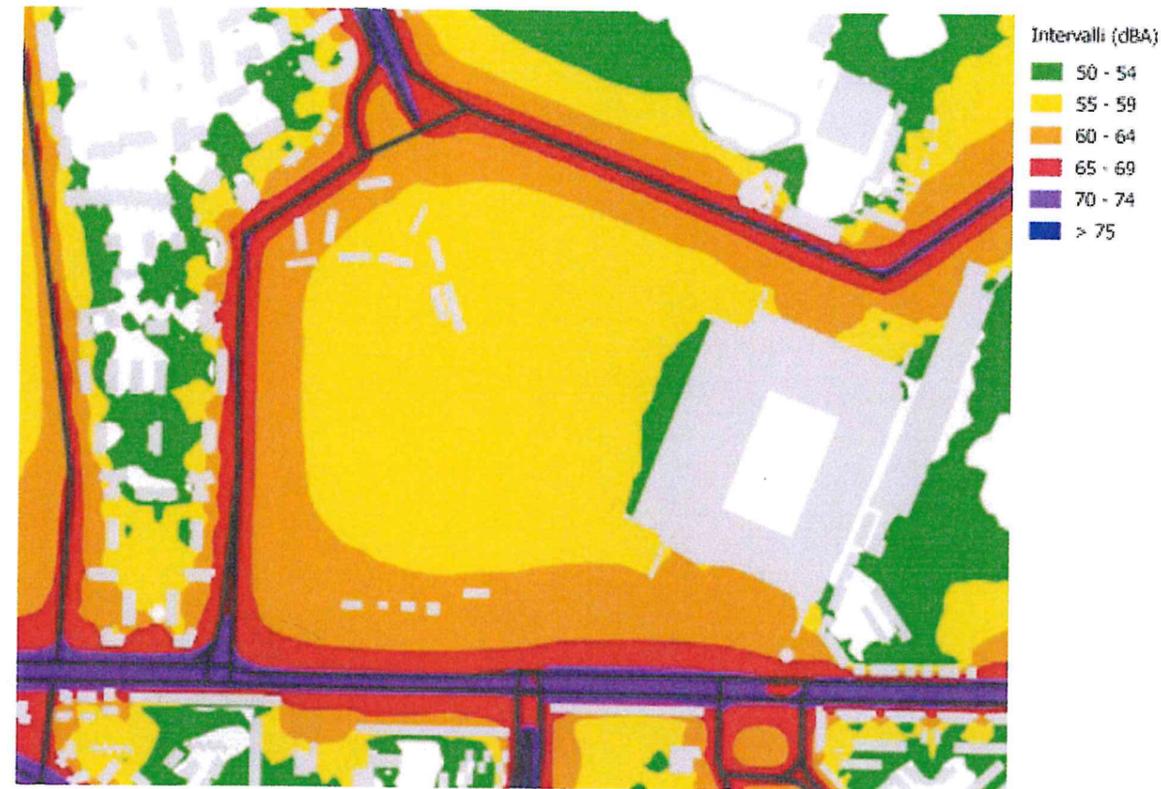
Fig. 06: Estratto da Tavola 10 della Mappa acustica strategica -  $L_{den}$  dBA (diurno)

Dalle Figure 06 e 07 emerge comunque:

- la relativa equivalenza del rumore prodotto dal traffico veicolare sulle Vie Harar, Dessiè, Tesio ed Achille, che contornano l'area di interesse, nonostante le profonde differenze topologiche;
- la forte diversità nell'esposizione diurna e notturna (in media oltre 10 dB), caratteristica della forte variabilità del numero di veicoli circolanti.
