STUDIO DI FATTIBILITÀ TECNICO ECONOMICA

STADIO DI MILANO

VALORIZZAZIONE  
AMBITO SAN SIRO

VOL. 2 STATO DI FATTO STADIO MEAZZA

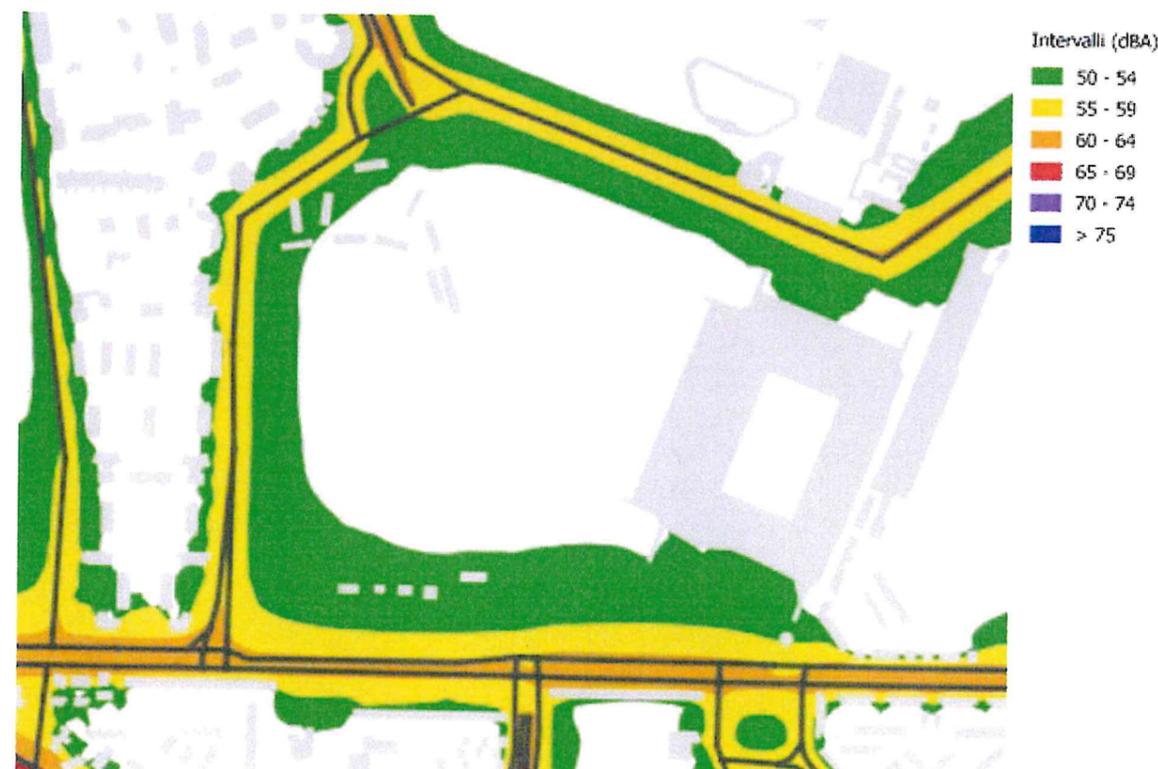
Fig. 07: Estratto da Tavola 19 della Mappa acustica strategica -  $L_{night}$  dBA (notturno)

Dalle Figure 06 e 07 emerge comunque:

- la relativa equivalenza del rumore prodotto dal traffico veicolare sulle Vie Harar, Dessiè, Tesio ed Achille, che contornano l'area di interesse, nonostante le profonde differenze topologiche;
- la forte diversità nell'esposizione diurna e notturna (in media oltre 10 dB), caratteristica della forte variabilità del numero di veicoli circolanti.

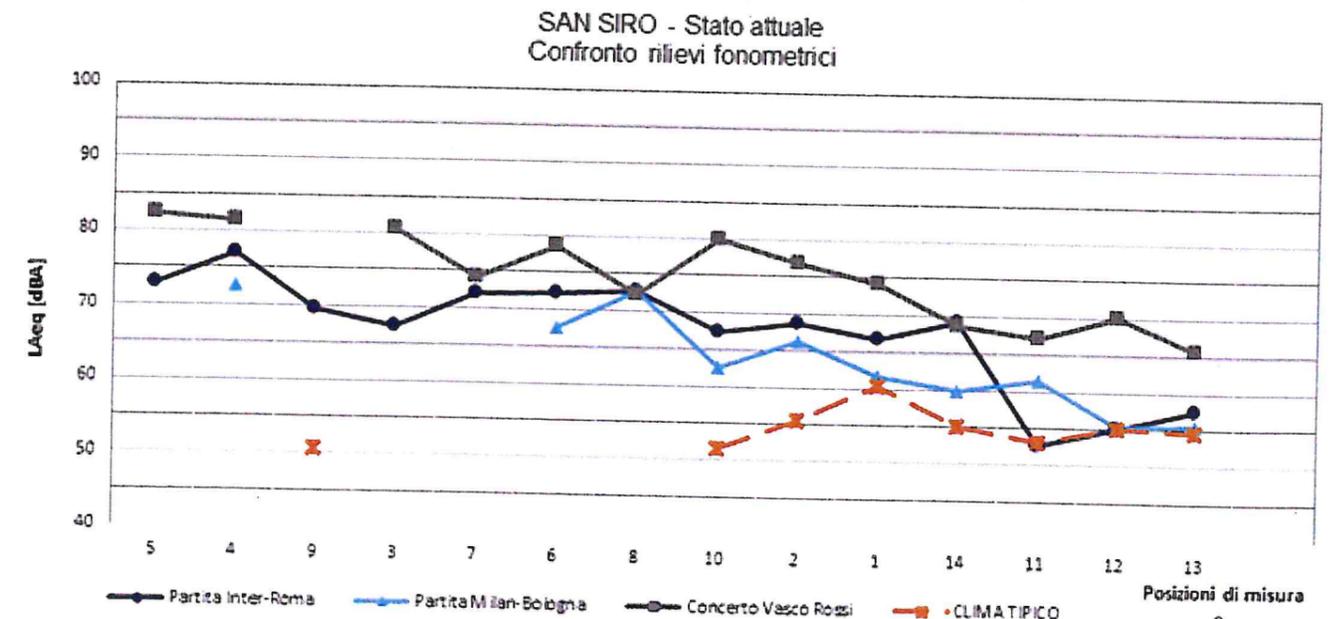
Per comodità di analisi, i livelli misurati nelle diverse giornate sono messi a confronto nel grafico della seguente Fig.09; in evidenza la variabilità dei dati (è attribuibile una classe di precisione complessiva pari a  $\pm 5$  dB) e l'impatto degli eventi sul clima acustico tipico dell'area. Le posizioni di misura sono ordinate in base alla distanza dalla sorgente primaria (Stadio).

Fig. 09: Confronto dati dei rilievi fonometrici puntuali.

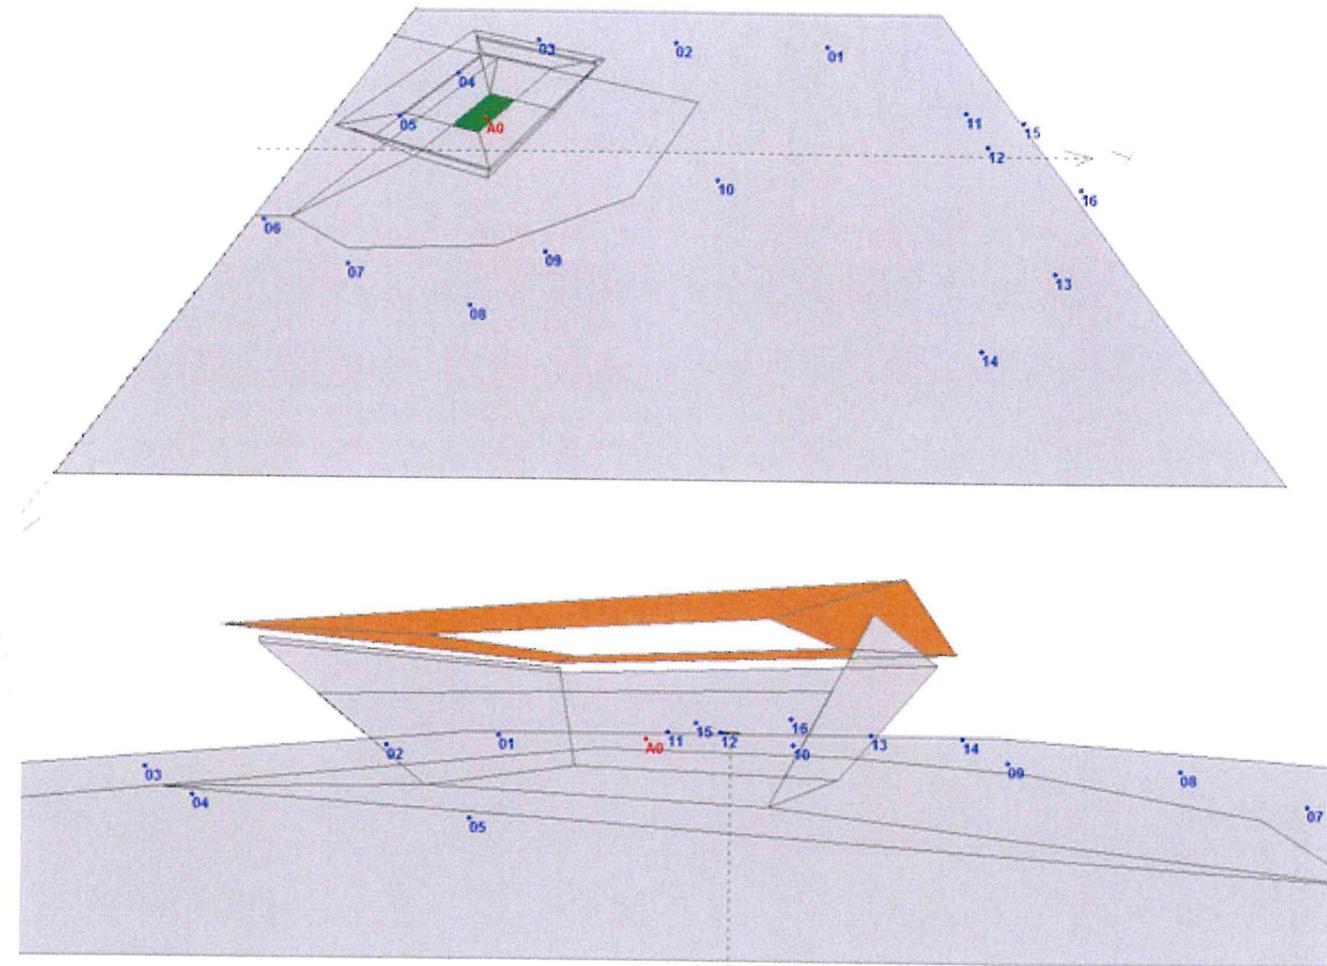
Con l'ausilio di un software di "acustica geometrica" sono state modellate le superfici primarie connesse con la propagazione sonora; nel caso dello stadio Meazza, le gradinate del pubblico e l'ampia copertura superiore, che si comporta come "riflettore" indirizzando il suono verso l'esterno; l'emissione primaria è infatti dalla fessura esistente fra il termine del 3° anello e la copertura.

Fig. 10: Viste prospettive del modello acustico virtuale semplificato.

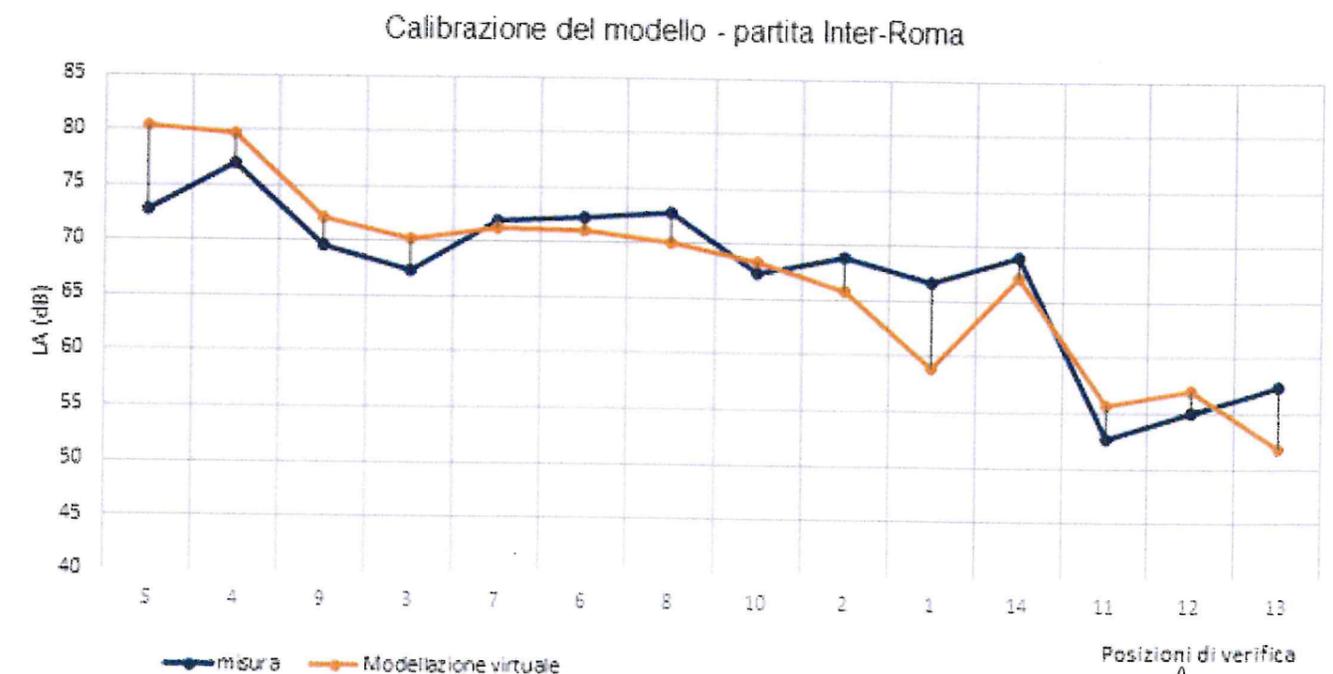
Fig. 11: Confronto fra i livelli sonori misurati e quelli calcolati nel modello virtuale.

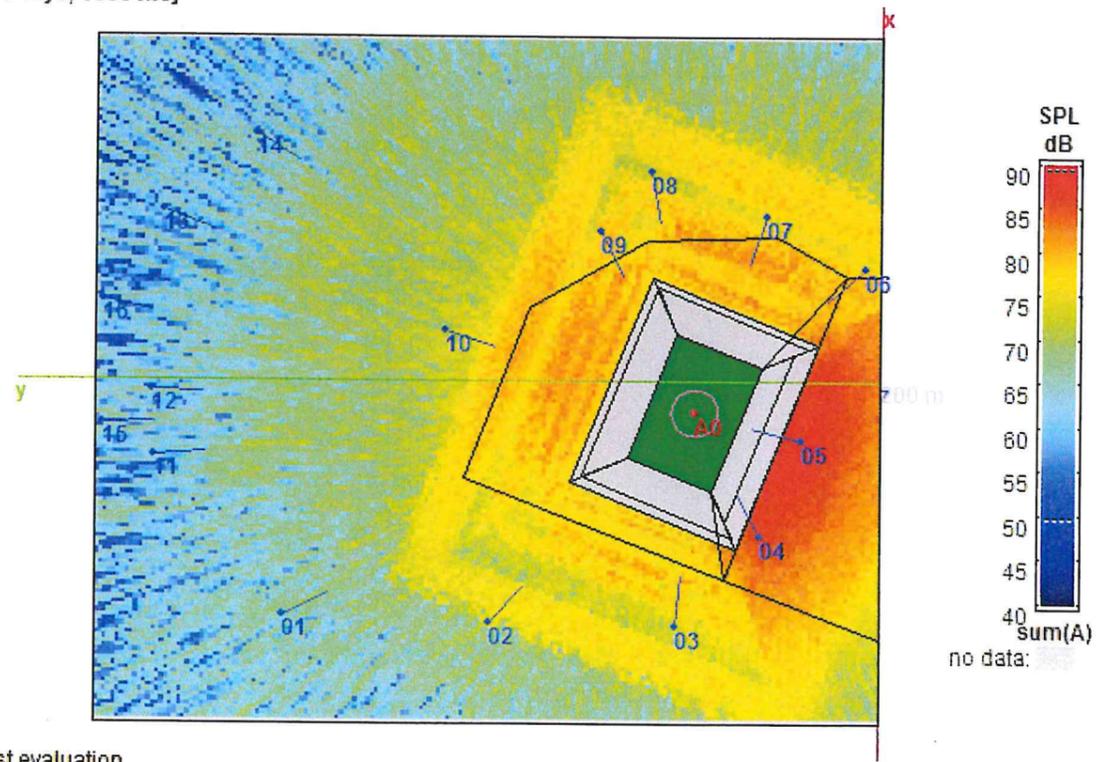
Fig. 13: Distribuzione dei livelli sonori calcolata per l'evento concerto.

In modo analogo, utilizzando le misure relative all'evento "Vasco non Stop", la sorgente "concerto pop/rock" può essere considerata equivalente ad una sorgente puntiforme nella medesima posizione, ma con livello di circa 8 dB superiore (126±4 dBA @ 1 m,  $\approx 140\pm 4$  dB Lin @ 1 m, LWA= 137±4 dB).

Nelle figure 12 e 13 delle pagine seguenti sono riportate le mappe di distribuzione sonora, relative ad un piano di analisi virtuale posto ad un'altezza di circa 1,5 metri dal piano di calpestio, e corrispondenti all'evento "partita di calcio" e "concerto rock/pop".

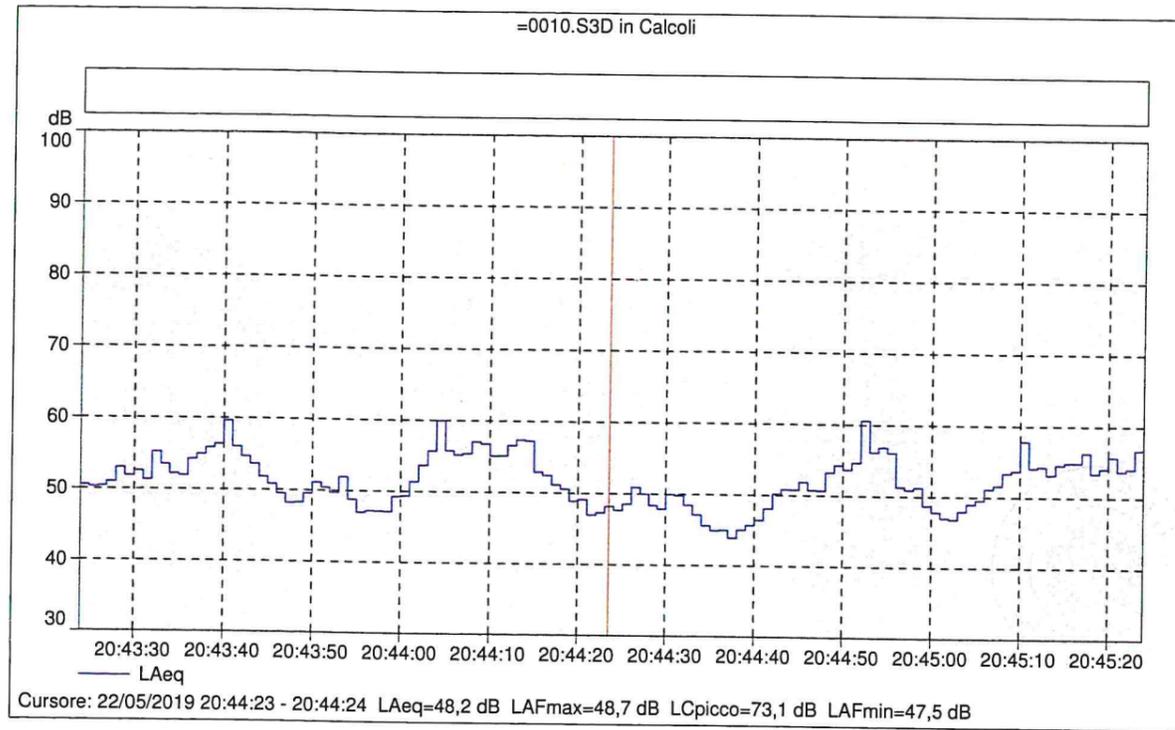
Misura 0010 - Posizione 11

Nome	Ora inizio	Durata	LAeq [dB]	LAS5 [dB]	LAS50 [dB]	LAS90 [dB]	LAS95 [dB]	LAFmax [dB]
Totale	22/05/2019 20:43:24	0:02:00	53,2	57,2	51,8	47,6	46,3	61,8
Senza marcatore	22/05/2019 20:43:24	0:02:00	53,2	57,2	51,8	47,6	46,3	61,8

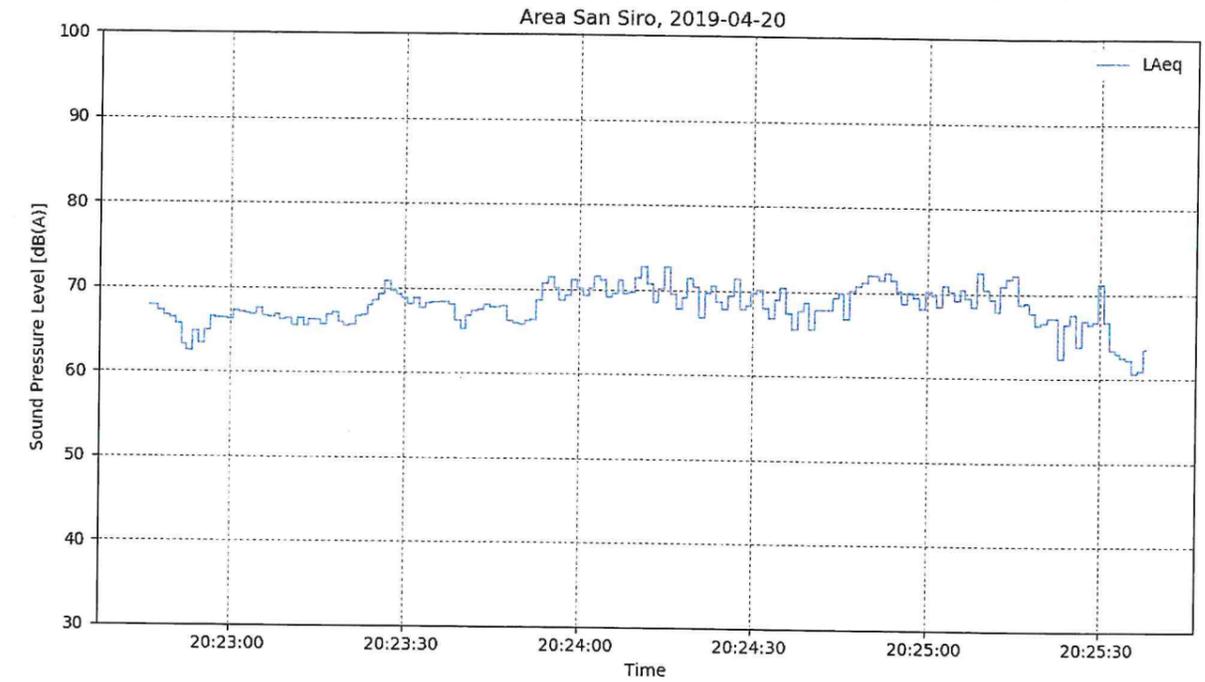
Misura 01 – Posizione 1

Ora inizio	Durata	LAeq [dB]	LA5 [dB]	LA50 [dB]	LA90 [dB]	LA95 [dB]
20/04/2019 20:19:53	0:01:58	66,7	69,9	66,0	63,7	63,3

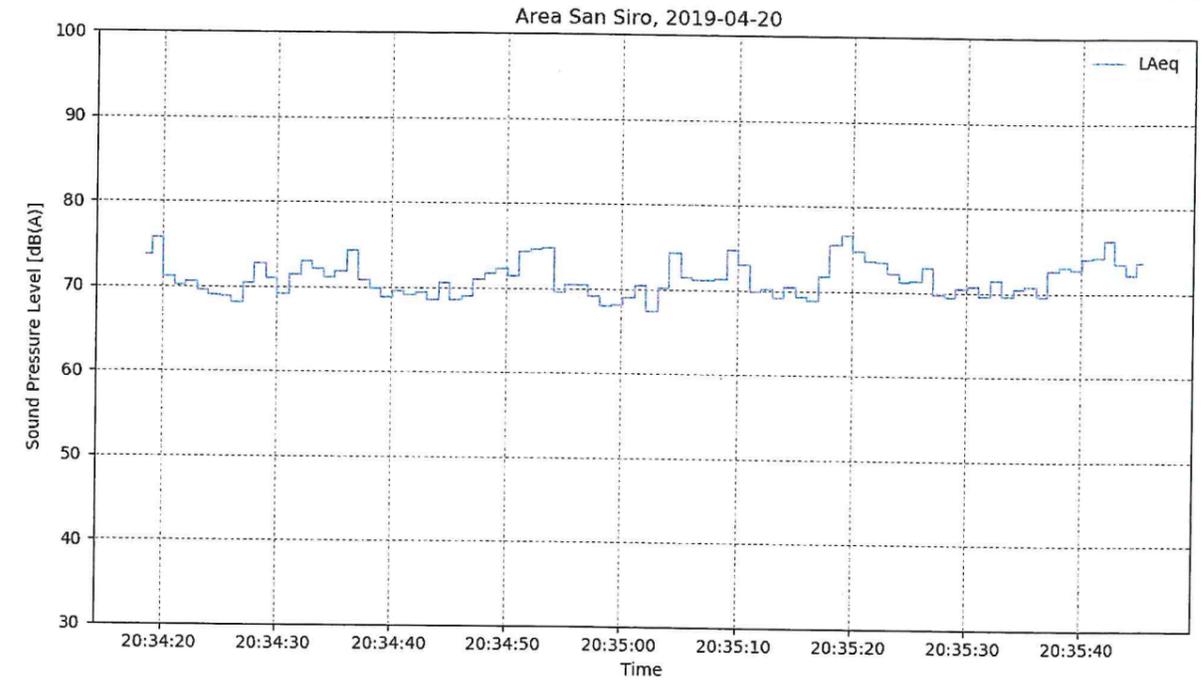
Misura 04 - Posizione 3

Ora inizio	Durata	LAeq [dB]	LA5 [dB]	LA50 [dB]	LA90 [dB]	LA95 [dB]
20/04/2019 20:27:55	0:04:11	67,3	69,8	66,9	64,2	63,5

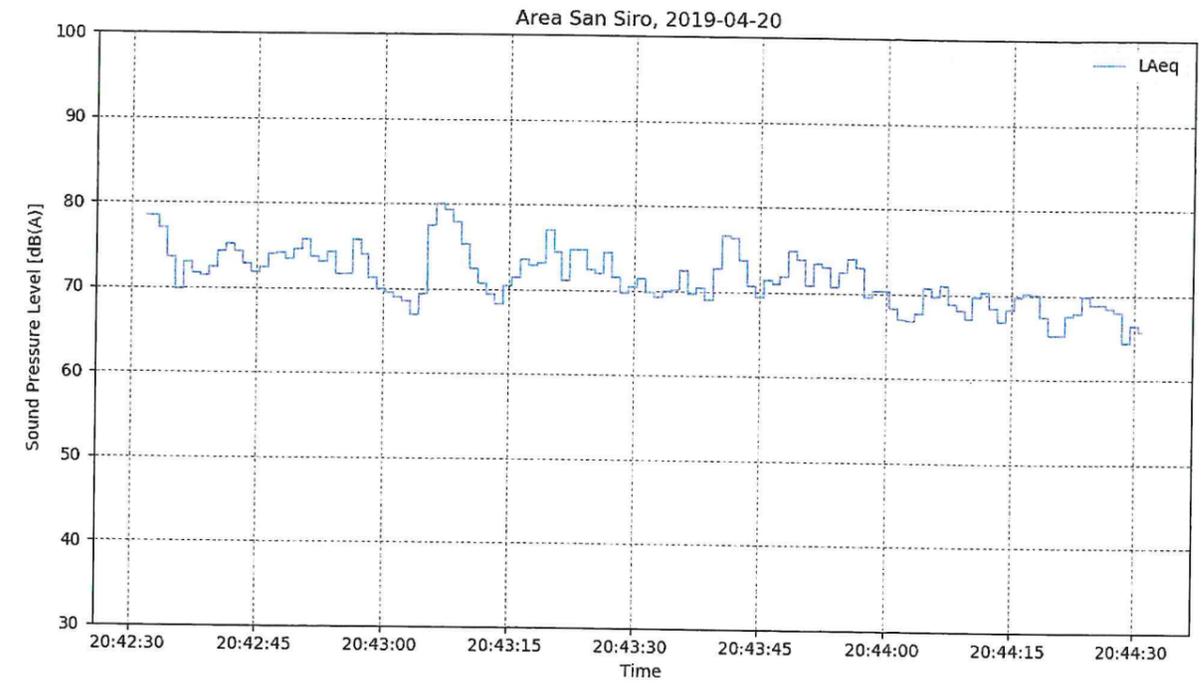
Misura 06 – Posizione 4

Ora inizio	Durata	LAeq [dB]	LA5 [dB]	LA50 [dB]	LA90 [dB]	LA95 [dB]
20/04/2019 20:40:11	0:01:59	77,0	81,2	74,1	70,7	70,0

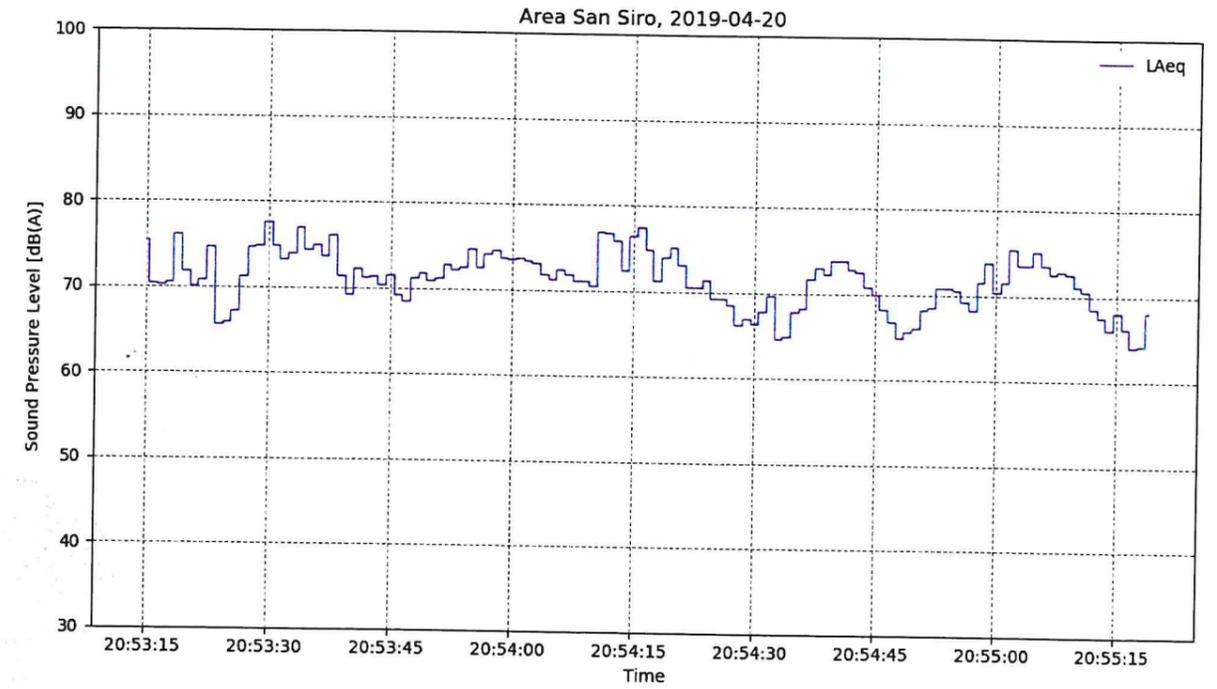
Misura 08 – Posizione 5

Ora inizio	Durata	LAeq [dB]	LA5 [dB]	LA50 [dB]	LA90 [dB]	LA95 [dB]
20/04/2019 20:47:18	0:02:27	72,6	76,0	71,9	69,3	68,8

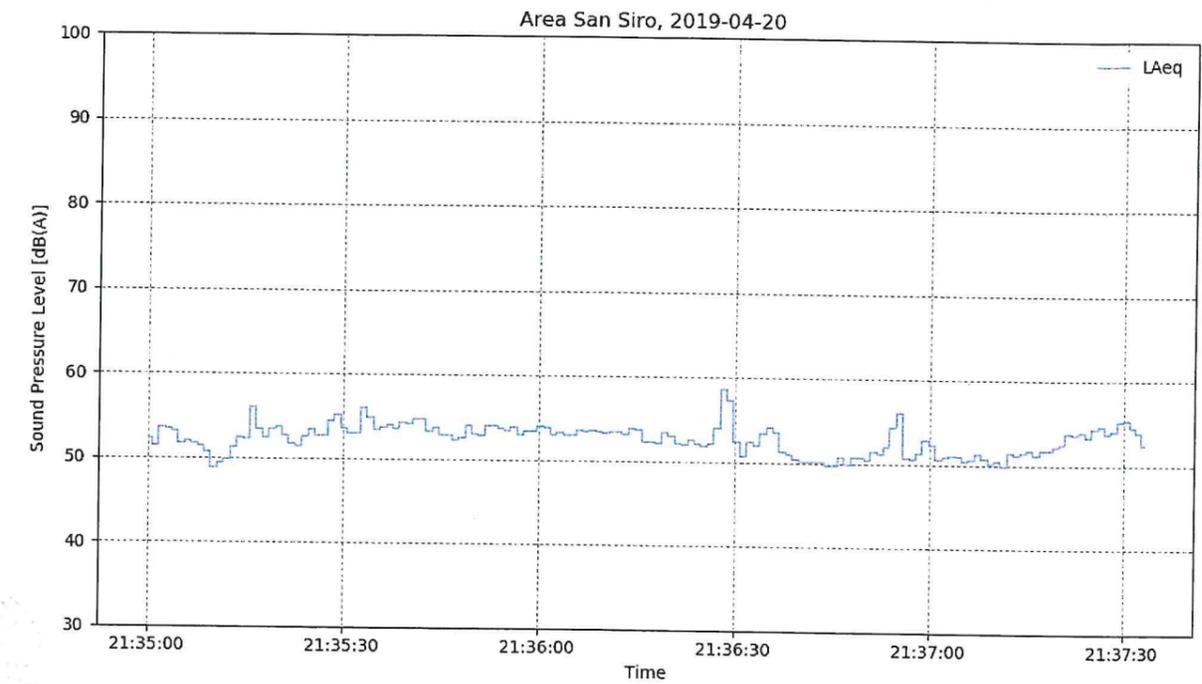
Misura 14 - Posizione 11

Ora inizio	Durata	LAeq [dB]	LA5 [dB]	LA50 [dB]	LA90 [dB]	LA95 [dB]
20/04/2019 21:32:03	0:02:01	52,7	54,6	52,6	50,5	50,1

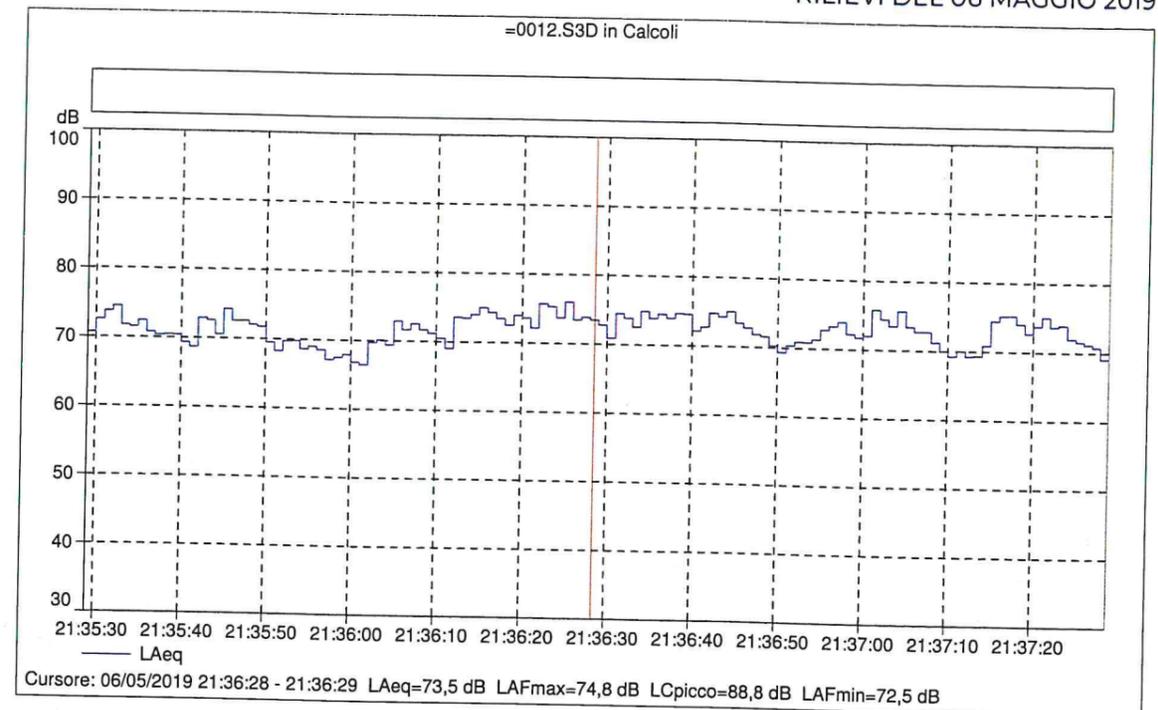
Misura 0012 - Posizione 4

Nome	Ora inizio	Durata	LAeq [dB]	LAS5 [dB]	LAS50 [dB]	LAS90 [dB]	LAS95 [dB]	LAFmax [dB]
Totale	06/05/2019 21:35:29	0:02:00	72,6	74,8	72,5	69,4	68,8	77,5
Senza marcatore	06/05/2019 21:35:29	0:02:00	72,6	74,8	72,5	69,4	68,8	77,5

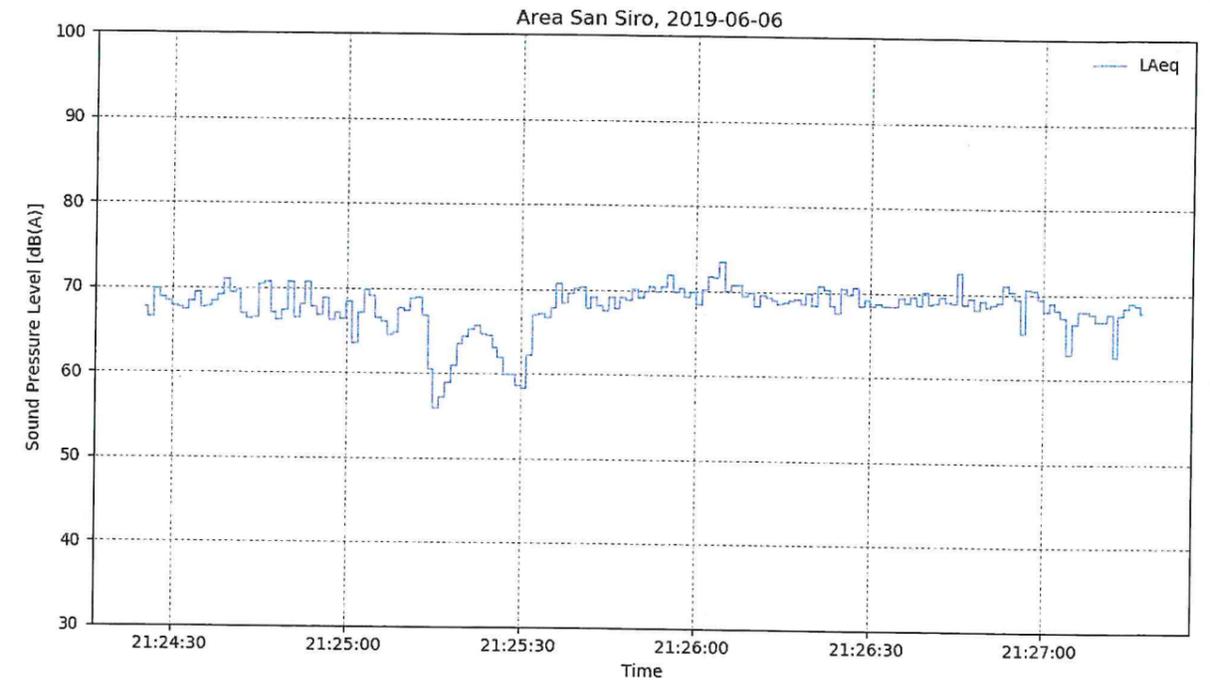
Misura 01 – Posizione 13

Ora inizio	Durata	LAeq [dB]	LA5 [dB]	LA50 [dB]	LA90 [dB]	LA95 [dB]
06/06/2019 21:18:45	0:04:02	65,7	69,3	65,2	59,5	58,4

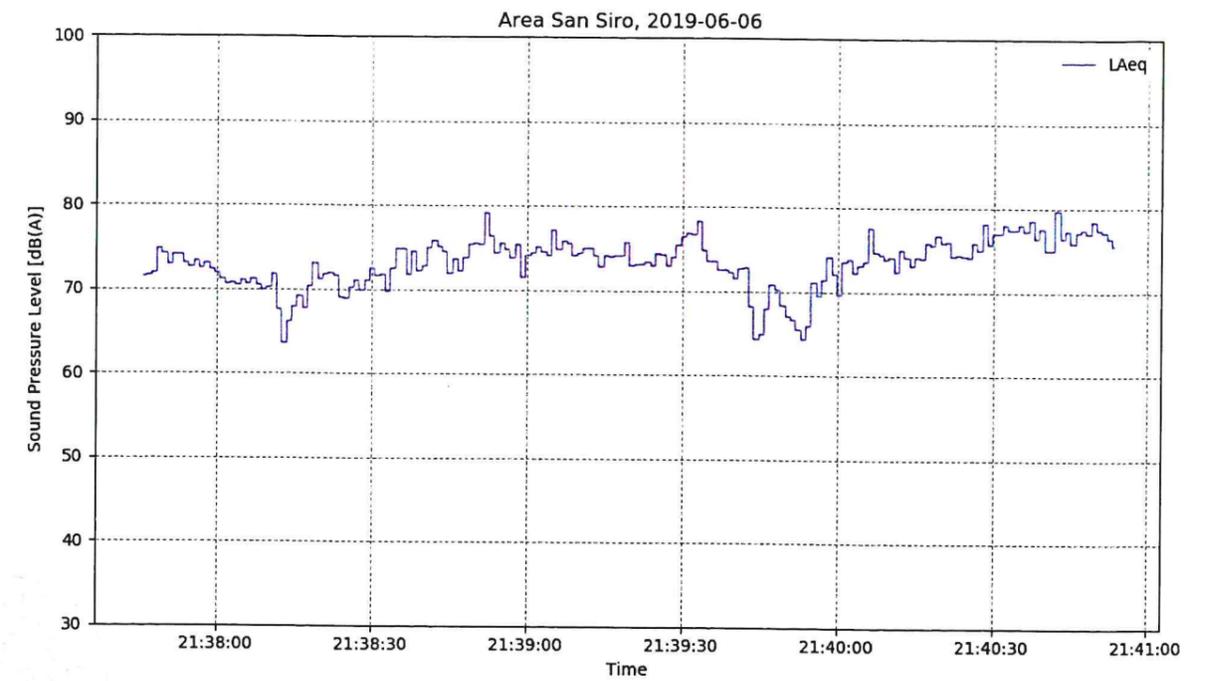
Misura 04 – Posizione 8

Ora inizio	Durata	LAeq [dB]	LA5 [dB]	LA50 [dB]	LA90 [dB]	LA95 [dB]
06/06/2019 21:27:34	0:03:02	72,2	75,5	70,1	65,7	65,2
